OKNA I ICH OPRAWA ARCHITEKTONICZNA W WARSZAWSKICH KAMIENICACH W DRUGIEJ POŁOWIE XIX I NA POCZĄTKU XX WIEKU¹

JADWIGA ROGUSKA

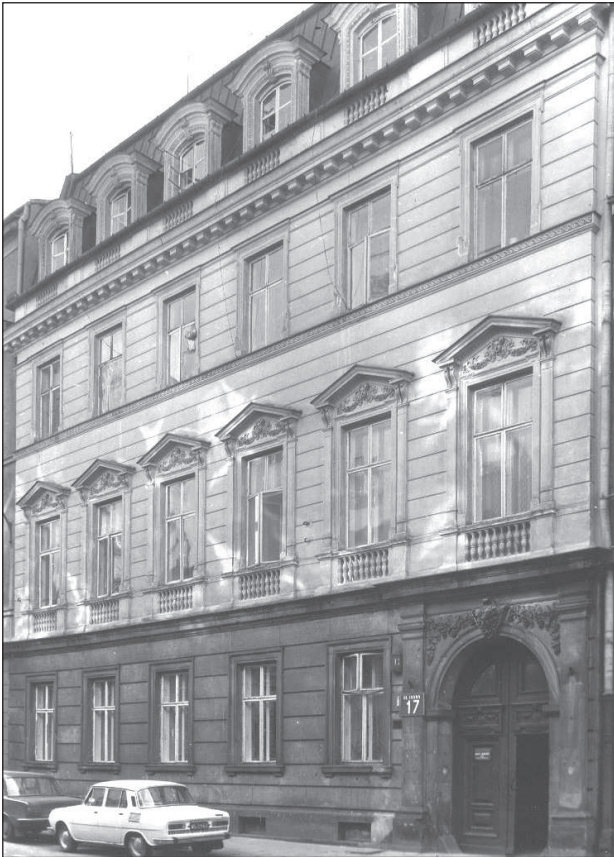
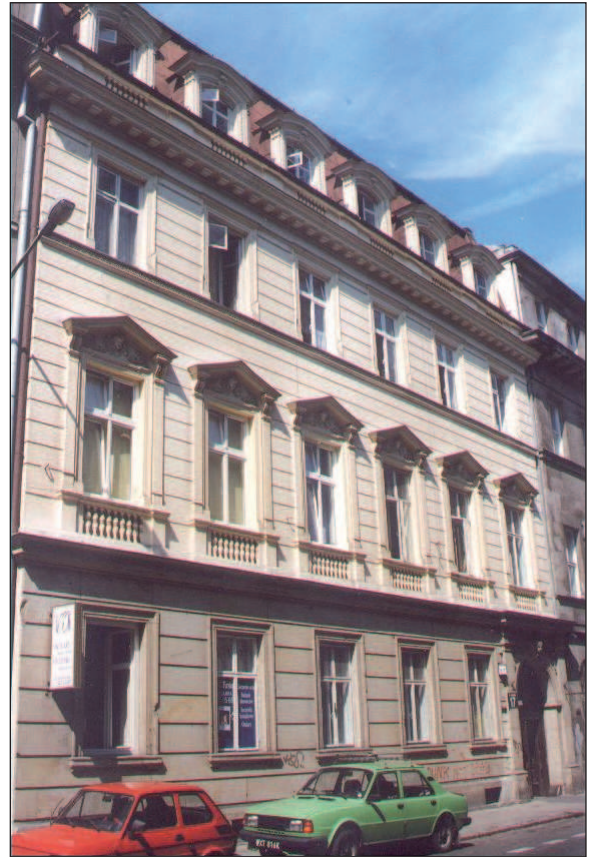
3. Fasada kamienicy przy ul. Jasnej 17. Stan w 1978 r. Fot. J. Roguska
3. Facade of the tenement house at 17 Jasna St. State as of 1978. Photo J. Roguska

4. Fasada kamienicy przy ul. Jasnej 17. Stan w 2003 r. Fot. J. Roguska
4. Facade of the tenement house at 17 Jasna St. State as of 2003. Photo J. Roguska

Przed II wojną w wielu kamienicach nadbudowywanych na początku XX w. współistniały w jednej elewacji okna o różnej formie i konstrukcji, właściwych dla faz budowlanych. Np. nieistniejąca kamienica (pierwotnie) Blocha u zbiegu ulic Marszałkowskiej 154 i Królewskiej 35 w części wzniesionej w 1865 r. wg projektu W. Lanciego (trzy dolne kondygnacje) na zdjęciu z lat 1937/38 (il. 1) ma inną stolarkę (okna zewnętrzne z podziałem na 6 pól, otwierane na zewnątrz) niż w części nadbudowanej w 1910 r. wg projektu W. Marconiego (okna zewnętrzne otwierane do wewnątrz, z podziałem na 4 pola). Jeszcze wyraźniej różnica obejmująca już nie tylko system otwierania, ale i kolorystykę, rysowała się w kamienicach nadbudowywanych w okresie międzywojennym, jak np. w kamienicy w Alejach Jerozolimskich dawniej 16, gdzie w kondygnacjach niższych, starszych występowała stolarka ciemna, w wyższych nadbudowanych – jasna – il. 2. Czasem remonty, nadbudowy i odbudowy wiązały się z wymianą całej stolarki. Najczęściej obserwuje się

indywidualne działania zastępowania dawnych okien otwieranych na zewnątrz „stolarką” plastikową, otwieraną do wewnątrz – uchylną, jak to pokazuje porównanie zdjęć z 1978 i 2003 roku fasady kamienicy przy ul. Jasnej 17 (1864-65) – il. 3-4. Stan swoistej „pstrokaczny” okien w kamienicach z badanego okresu jest dziś bardzo częsty.

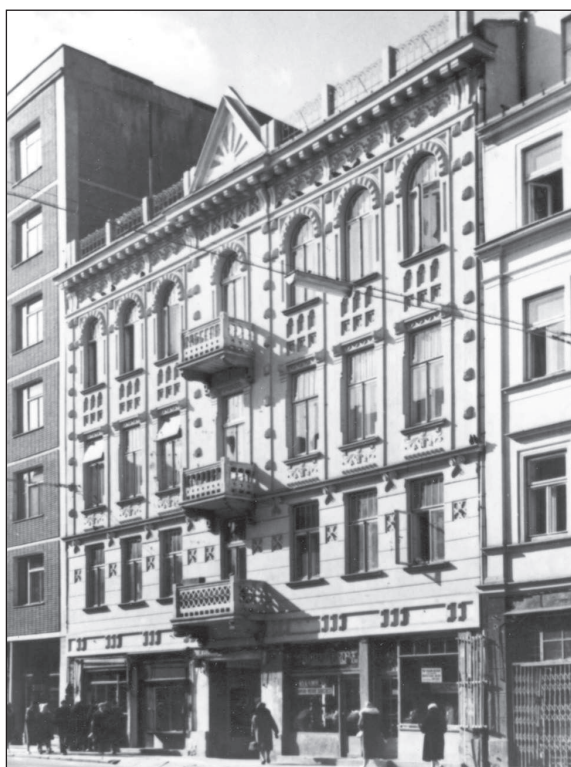
5. Fasada kamienicy przy ul. Chmielnej 30. Stan w roku 1961 roku. Jeszcze z oryginalną stolarką okien, otwieranych na zewnątrz i pierwotną, ciemną kolorystyką zewnętrzną. Fot. A. Zborski, 1961

5. Facade of the tenement house at 30 Chmielna St. State as of 1961. Still with original woodwork of windows, opening outwards and original dark colour from the outside. Photo A. Zborski, 1961

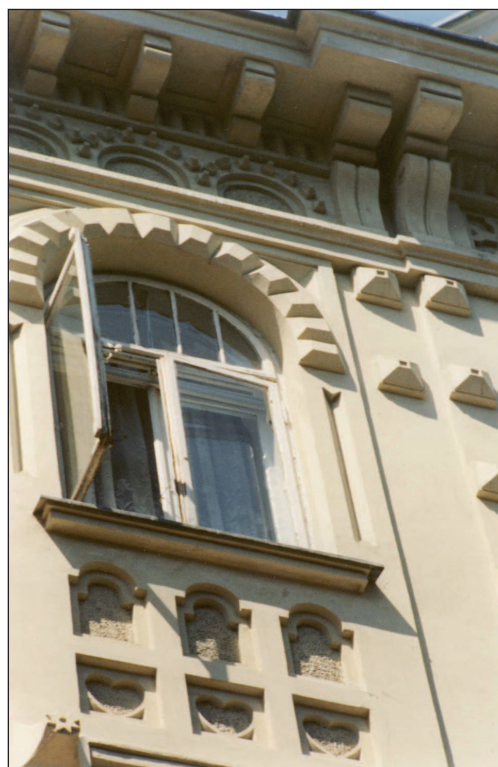
6. Okno kamienicy przy ul. Chmielnej 30, stan w 1998 r. po zmianie kolorystyki na białą. Fot. A. Żytek

6. Window of the tenement house at 30 Chmielna St., State as of 1998 after changing colour into white. Photo A. Żytek

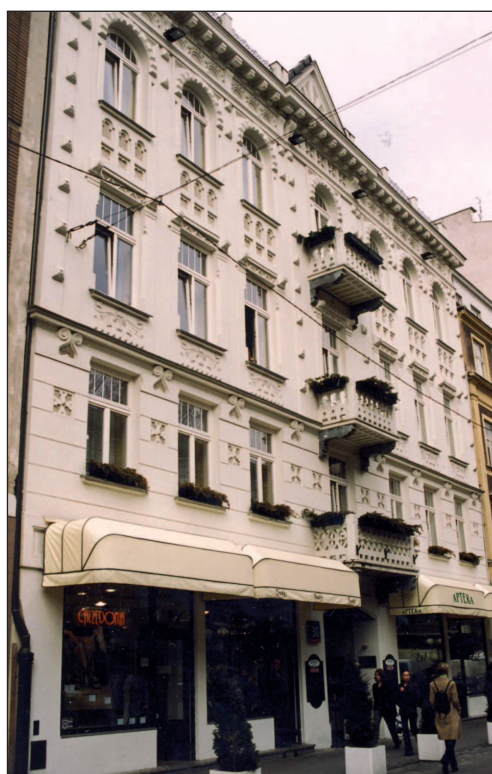
7. Fasada kamienicy przy ul. Chmielnej 30 po generalnym remoncie, z nowymi uchylnymi do wewnątrz oknami, w barwie białej. Fot. J. Roguska 2003

7. Facade of the tenement house at 30 Chmielna St. After general renovation, with new windows opening inwards. Photo J. Roguska 2003

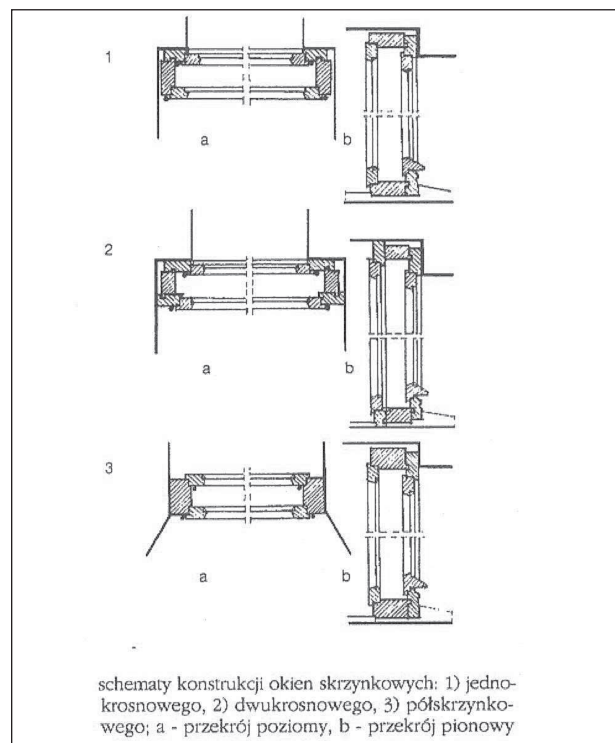
9. Schematy konstrukcji okna skrzynkowego i półskrzynkowego: 1) jednokrosnowego, 2) dwukrosnowego, 3) półskrzynkowego; a – przekrój poziomy, b – przekrój pionowy.

9. Construction schema of casement and semi-casement window; 1) single sash, 2) double sash, 3) semi-casement; a – horizontal section, b – vertical section. According to J. Tajchman, *Słownik terminologiczny architektury. Stolarka okienna*.

Na początku XX wieku zaczęły się upowszechniać okna podwójne **półskrzynkowe i skrzynkowe** (il. 9). Skrzynka jest konstrukcją powstałą z połączenia ościeżnicy i krosna – umożliwia otwieranie obu skrzydeł – letniego i zimowego – do wnętrza. Było to znaczącym ułatwieniem obsługi, a miało też znaczenie dla estetyki. Estetykę okien ościeżnicowych upośledzały zawiasy widoczne na zewnątrz w elewacji, a także optyczne „pogrubienie” okna: od zewnątrz widoczna była ościeżnica i rama skrzydła, zlewające się optycznie w grube, drewniane ujęcie szyb. W wersji skrzynkowej część drewna jest ukryta za występnym węgarą, daje wrażenie lżejszego i cieńszego ujęcia szyb.

Okna **półskrzynkowe**, tak jak skrzynkowe otwierane do wnętrza, miały krosna lub alternatywny żelazny profil teowy tylko u dołu i u góry.

Słabością okien półskrzynkowych i skrzynkowych otwieranych do wewnątrz było niebezpieczeń-

stwo przedostawania się wody do wnętrza. Niwelowano to wynajdując różne systemy i patenty skomplikowanych wrębów, przyłg i okuć, przewidujących stosowanie wrębów skośnych, zwielokrotnionych, utrudniających dostęp wody z zewnątrz.

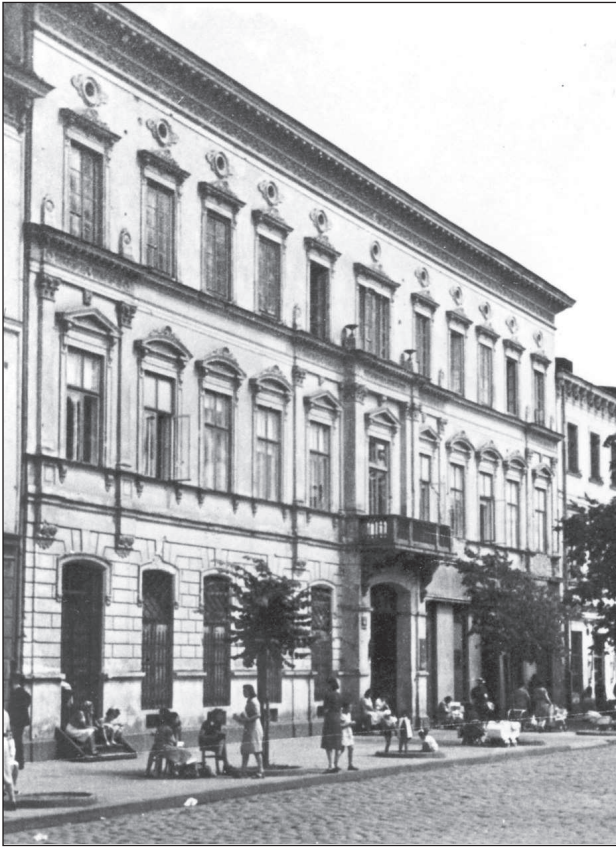
10. Kamienica Kruze przy ul. Rymarskiej z 1853 r. (nie istnieje). Fot. 1940. AMWKZ, Zbiór Referatu Gabarytów
 10. Tenement house of Kruze at Rymarska St. from 1853 (does not exist). Photo 1940. AMWKZ, Volumetric Section collection

Dla każdej dekady 2 połowy XIX i początku XX wieku można przytoczyć przykłady fasad kamienic, których okna otwierały się na zewnątrz, świadcząc o konstrukcji ościeżnicowej. Okna otwierane na zewnątrz miały m.in.: wzniesiona w 1853 r. kamienica Kruze przy ul. Rymarskiej (nie istnieje) – il. 10, kamienica Towścikowej u zbiegu Alej Jerozolimskich i Kruczej z lat 1862-63 i sąsiednia kamienica z 1876 r. (obie nie istnieją) – il. 11⁴. Dla kamienic z lat 70. i 80. XIX w. istnieje bardzo dużo materiału fotograficznego, potwierdzającego ościeżnicową konstrukcję okien, m.in. w nieistniejących kamienicach w Alejach Jerozolimskich, przy ul. Marszałkowskiej, ale szczególnie cennym jest przykład kamienicy przy ul. Zielnej 49, bo zachowanej, dla której prócz zdjęcia z 1942 r. (il. 12) pokazującego, podobnie jak w sąsiedniej kamienicy przy ul. Zielnej 49, otwieranie okien letnich na zewnątrz, dysponujemy bardzo staranną dokumentacją fotogra-

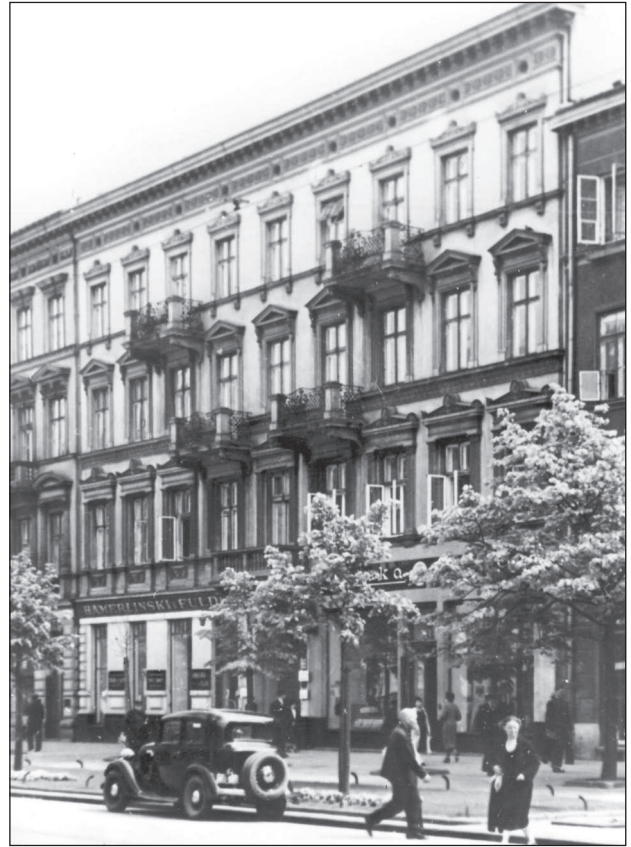
11. Z prawej fragment kamienicy Towścikowej przy zbiegu Alei Jerozolimskich i Kruczej z lat 1862-63, w środku kamienica z 1876 r. w Alejach Jerozolimskich (obie nie istnieją). Fot. sprzed 1939. AMWKZ, Zbiór Referatu Gabarytów

11. On the right a fragment of the Twościkowa's tenement house at the crossroads of Aleje Jerozolimskie and Krucza from 1862-63, in the middle tenement house from 1876 at Aleje Jerozolimskie (both do not exist). Photo before 1939. AMWKZ, Volumetric Section collection

W 1 połowie XIX wieku i około połowy stulecia przeważały okna dwudzielne – dwuskrzydłowe o podziałach pół okien na 6 (il. 11, okna kamienicy z prawej, widocznej w małym fragmencie) lub 4 kwatery, rzadziej – 8. Nieduża wielkość szyb wynikała z poziomu technologii. Spotykało się takie podziały okien jeszcze po lata 70. XIX w. na ostatnich kondygnacjach kamienic. W przypadku okien dwuskrzydłowych o takim podziale, zaopatrywano je we wcześniejszych dekadach, nawet od frontu, w lufci (il. 11).

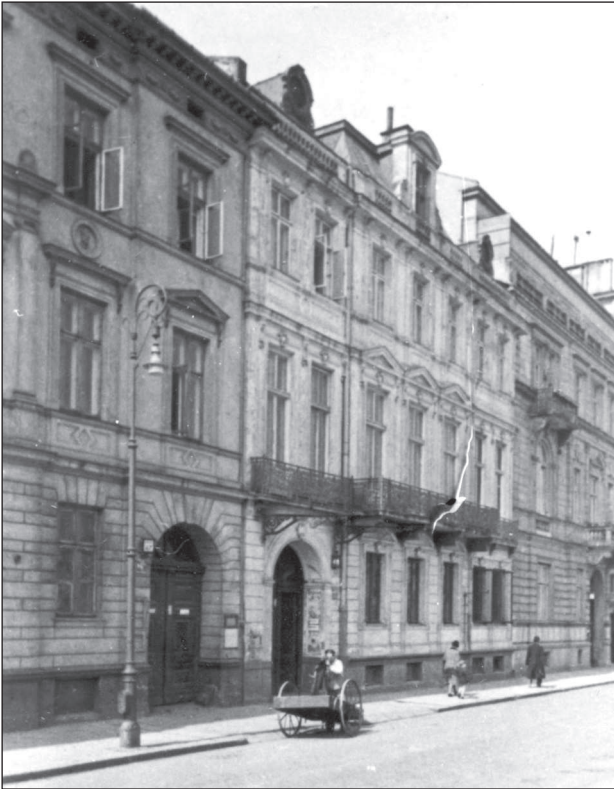
12. Kamienice przy ul Zielnej (od lewej) 47, 49, 51. AMWKZ, Zbiór Referatu Gabarytów
12. Tenement houses at 47, 49 and 51 Zielna St. (from the left). AMWKZ, Volumetric Section collection

ficzną sprzed jej rewaloryzacji i adaptacji w latach 70. XX w. na siedzibę PP Pracowni Konserwacji Zabytków, pokazującą okna od wnętrza, otwierane do wnętrza, typu ościeżnicowego. Drzwi i okna balkonowe otwierały się tam do wnętrza (zarówno zimowe, jak i letnie), miały konstrukcję skrzynkową lub półskrzynkową⁵.

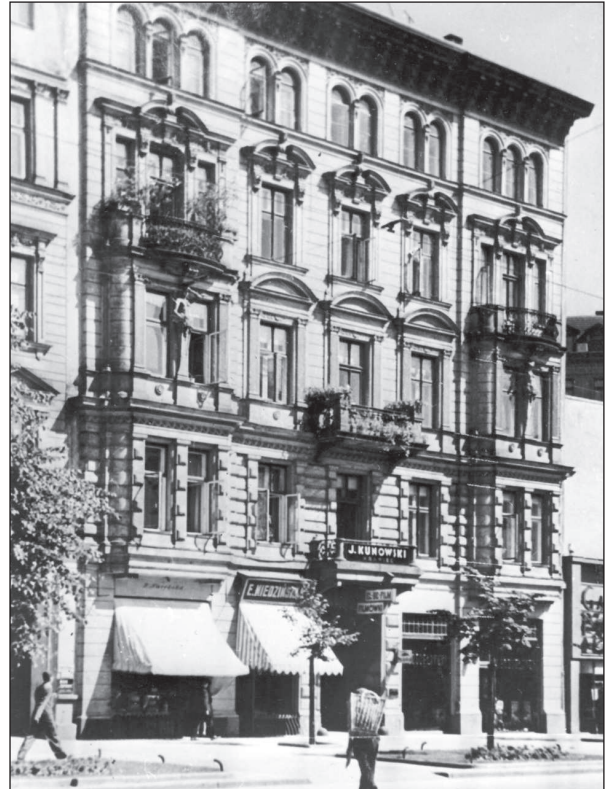
13. Kamienica w Alejach Jerozolimskich 34 (dawniej 14) z 1886 r. (nie istnieje). AMWKZ, Zbiór Referatu Gabarytów
13. Tenement house at 34 Aleje Jerozolimskie (formerly 14) of 1886 (does not exist). AMWKZ, Volumetric Section collection

Dla lat 80. i 90. XIX w. można wskazać długą listę kamienic nieistniejących i istniejących, których okna letnie zewnętrzne otwierały się na zewnątrz, wskazując na zdecydowanie dominujący typ okna ościeżnicowego. Są to kamienice z lat 80. XIX w., m.in. przy ul. Próźnej 7 i 9 (1880-81), w Alejach Jerozolimskich 55 (1881-82), w Al. Jerozolimskich 34 (dawniej 14) z 1886 r. (il. 13), Wilczej 15 (1885, il. 14), Mokotow-

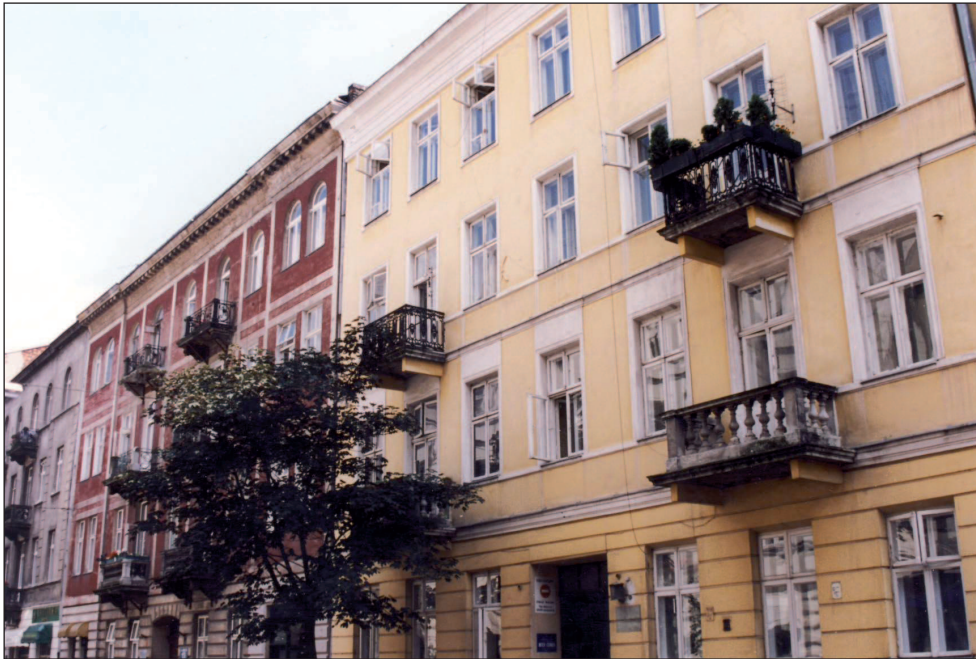
14. Kamienice przy ul. Wilczej 15 z 1885 r. (pierwsza z prawej) i dalej nr 13 i 11 z 1886 r. Utraciły dekorację fasad w czasie II wojny. Okna otwierane na zewnątrz – ościeżnicowe, drzwi balkonowe otwierane do wewnątrz, półskrzynkowe lub skrzynkowe. Nadślepię okien kamienicy przy ul. Wilczej 15 – dwuskrzydłowe. Fot. J. Roguska 2003

14. Tenement houses at 15 Wilcza St. from 1885 (first on the right), then houses number 13 and 11 from 1886 . They lost decoration of facades during the Second World War. Windows opened outwards – with windows frames, balcony doors opened inwards, casement or semi-casement windows. Transom window of the tenement house at 15 Wilcza St. – two-wing. Photo J. Roguska 2003

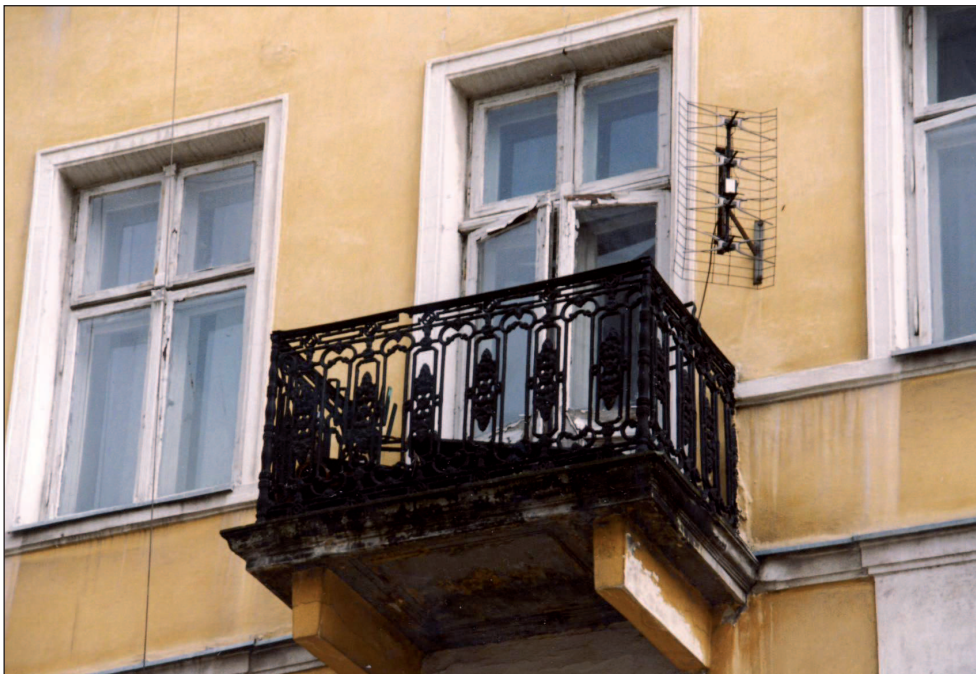
14a. Drzwi balkonowe otwierane na zewnątrz, ościeżnicowe, w kamienicy przy ul. Kruczej 13 (1889-90). Fot. J. Roguska 2003

14a. Balcony doors opened outwards, with windows frames, in the tenement house at 13 Krucza St. (1889-90). Photo J. Roguska 2003

skiej 61 (1881), Kruczej 13 (1889-90). Drzwi balkonowe otwierały się przeważnie do wnętrza – potwierdzając typ konstrukcji skrzynkowej lub półskrzynkowej, choć nie zawsze. Zdarzały się otwierane na zewnątrz – ościeżnicowe, raczej w pozaśródmiejskiej wtedy lokalizacji, jak przy ul. Kruczej 13 z lat 1889-90 (il. 14a).

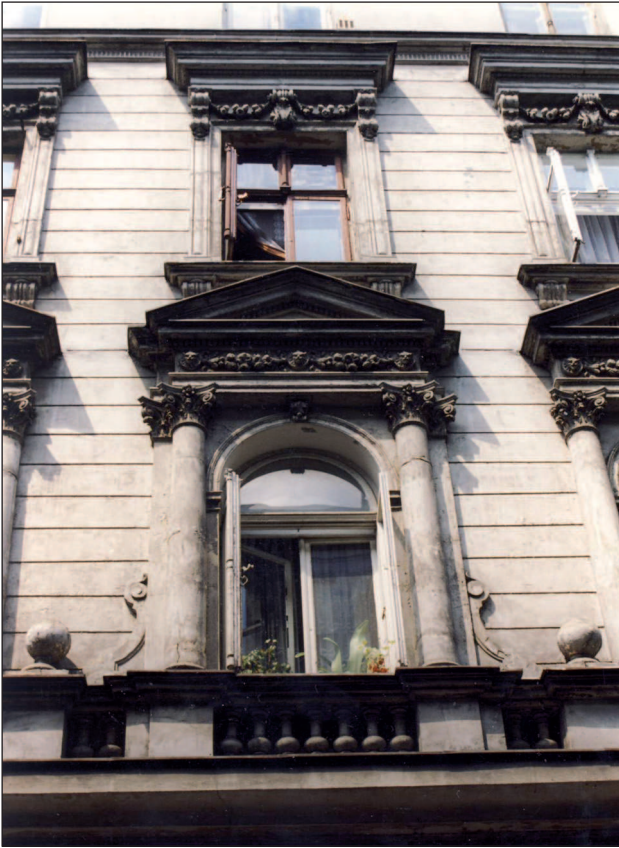
15. Okna kamienicy przy ul. Hożej 42 (część frontowa – 1892-93). Fot. J. Roguska 2003

15. Windows of the tenement house at 42 Hoża St. (front part – 1892-93). Photo J. Roguska 2003

Dla lat 90. XIX w. powszechność okien ościeżnicowych potwierdzają istniejące kamienice wzniesione w tej dekadzie, m.in. przy ul. Wiejskiej 21 (1892-93), Hożej 42 (1892-93) – il. 15, Marszałkowskiej 66 (1892-93), Nowogrodzkiej 48 (1897-98), przy ul. Koszykowej 30 (dawniej 22 – 1897-98) i wiele niezachowanych, zadokumentowanych fotograficznie.

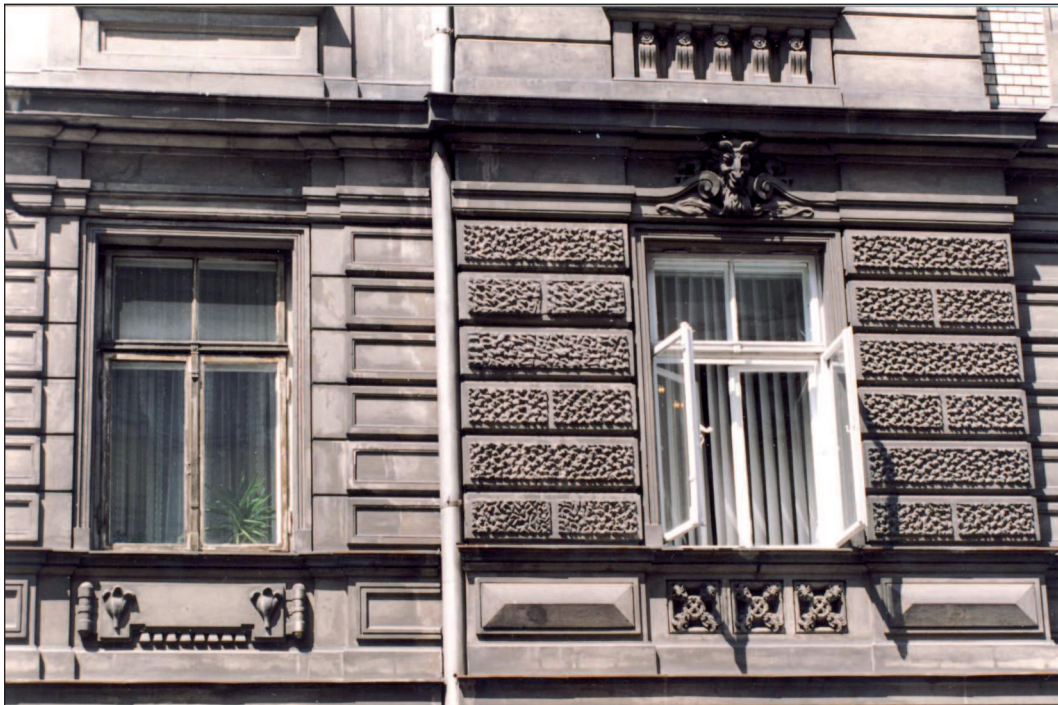
16. Okna kamienicy przy ul. Mokotowskiej 37/Koszykowej 24 (1901). Fot. J. Roguska 2003

16. Windows of the tenement house at 37 Mokotowska/ 24 Koszykowa St. (1901). Photo J. Roguska 2003

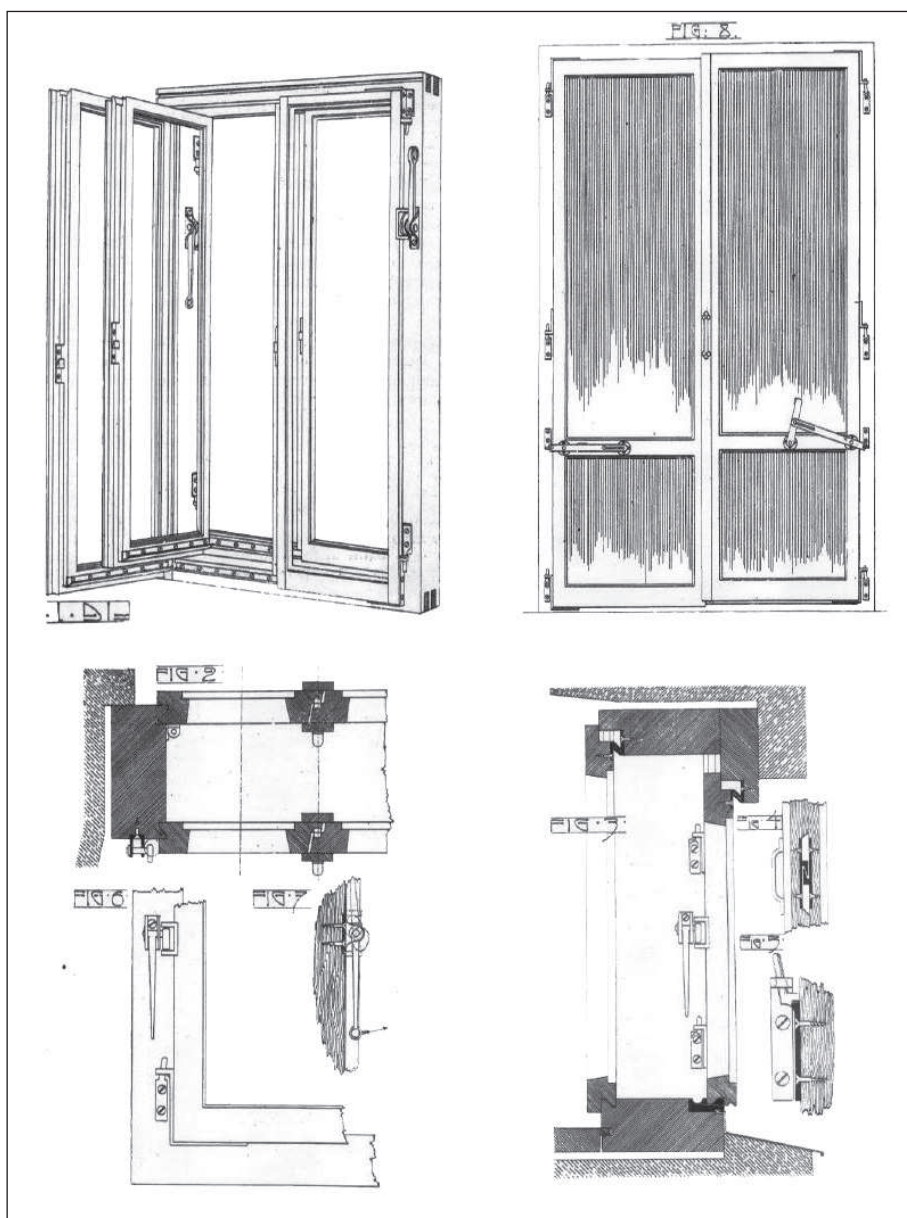
17. Okno systemu Wróblewskiego. Wg „Przegląd Techniczny”, 1904, nr 7
 17. Window of the Wróblewski's system according to “Przegląd Techniczny”, 1904, no 7

Typ okna półskrzynkowego i skrzynkowego na początku XX wieku przyswoiły sobie szybko i upowszechniły polskie firmy budowlane, wykorzystując m.in. patent rodzimego pomysłu Ignacego Wróblewskiego⁷. Jego system okien o konstrukcji zbliżonej do półskrzynkowych i skrzynkowych oraz drzwi balkonowych został nagrodzony wielkim, złotym medalem na wystawie wynalazków w Paryżu w 1903 r. (il. 17).

Punktem wyjścia opracowanego przez Wróblewskiego systemu było przeciwdziałanie przedostawaniu się wody do wnętrza, co było wadą dotychczasowych patentów, przyczyniając się do zamakania i paczzenia stolarki, a również do zamakania oraz gnicia belek stropowych. Podstawą pomysłu było zastosowanie ukośnych falg z blachy cynkowej i odpowiednich zawiasów w formie dźwigni, umożliwiających lekkie unoszenie skrzydeł i osadzanie ich w ramie (półskrzynce złożonej z ościeżnicy i krosna). Takie okna o wysokim stopniu szczelności wymagały precyzyjnego wykonawstwa fabrycznego i dostarczania na budowę gotowego produktu. Okna Wróblewskie zaczęła na początku XX w. wyrabiać w Warszawie fabryka Damięckiego przy ul. Nowogrodzkiej 28. Wspomnieć wypadnie tu, że wiele wcześniejszych rzemieślniczych firm stolarskich przekształci-

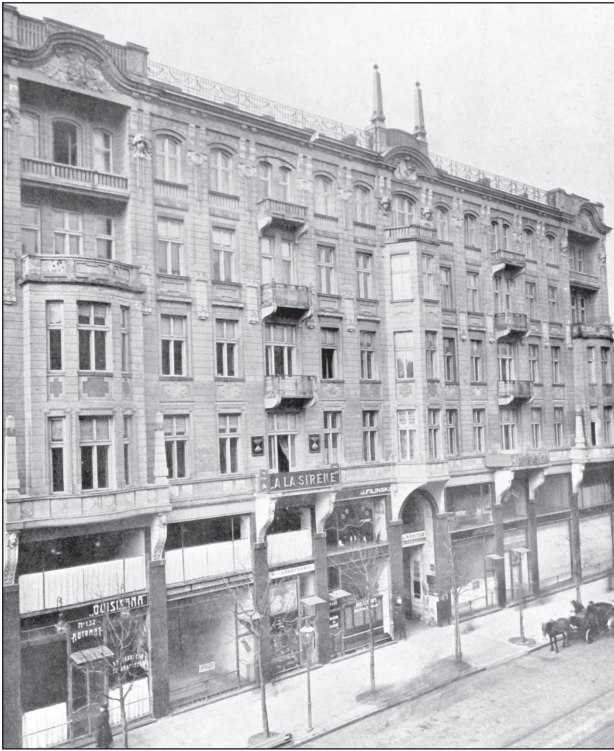
18. Kamienica przy ul. Marszałkowskiej 137 (nie istnieje).
Fot. 1906. „Przegląd Techniczny”, 1906, nr 11, tabl. XVII
18. Tenement house at 137 Marszałkowska St. (does not exist).
Photo 1906. “Przegląd Techniczny”, 1906, no 11, table XVII

Zastosowanie okien Wróblewskiego odnotowano np. przy budowie domu czynszowego wg projektu D. Landego przy ul. Marszałkowskiej 137 (il. 18), ukończonego w 1905 r. (nie istnieje) – „okna od ulicy systemu Wróblewskiego otwierane są do wewnątrz – mają tę wyższość nad zwykłymi oknami skrzynkowymi i blejtramowymi, że wyklucza się dostawanie wody do wnętrza mieszkań”⁸.

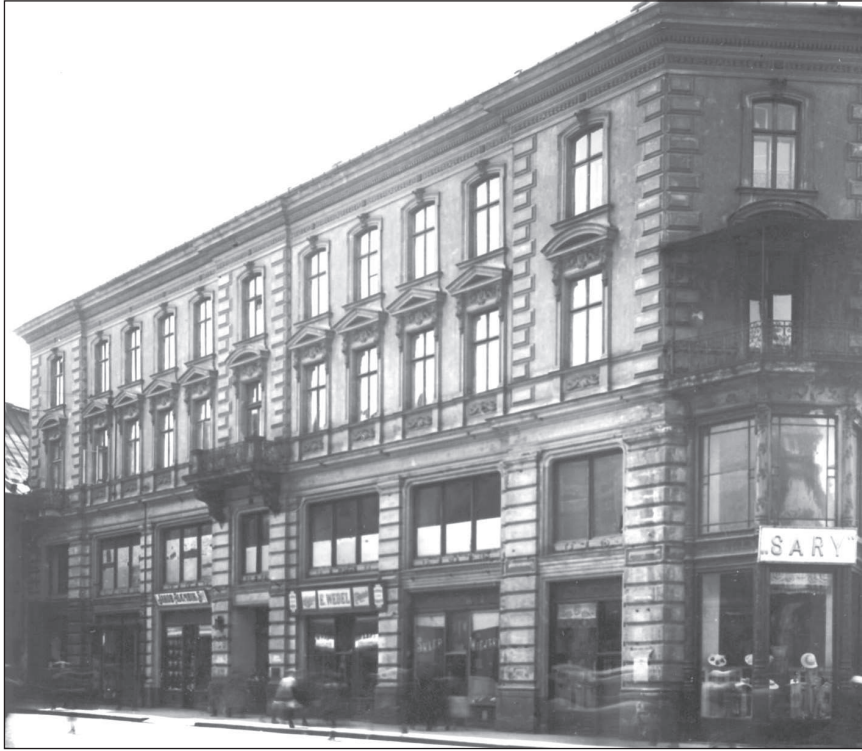
21. Kamienica przy zbiegu ul. Fredry 1 i ul. Wierzbowej ukończona w 1886 r. (nie istnieje). Fot. 1919. Źródło: Instytut Sztuki Polskiej Akademii Nauk

21. Tenement house at the crossroads of 1 Fredry St. and Wierzbowa St. completed in 1886 (does not exist). Photo 1919. Source: Art Institute of the Polish Academy of Science

żącym”, nawet w 2 kondygnacjach, jak np. w kamienicy przy ul. Fredry 1 (1886) – il. 21, a także przy Krakowskim Przedmieściu 55 (1893), Marszałkowskiej 129 (1903-4) (wszystkie nie istnieją), Mazowieckiej/róg Traugutta (d. hr. Berga, 1907-10) – il. 51, w Al. Jerozolimskich 51 (1913). Wielkie witryny dzielone były często drewnianymi lub metalowymi szczeblinami na trzy lub dwa pola, z możliwością

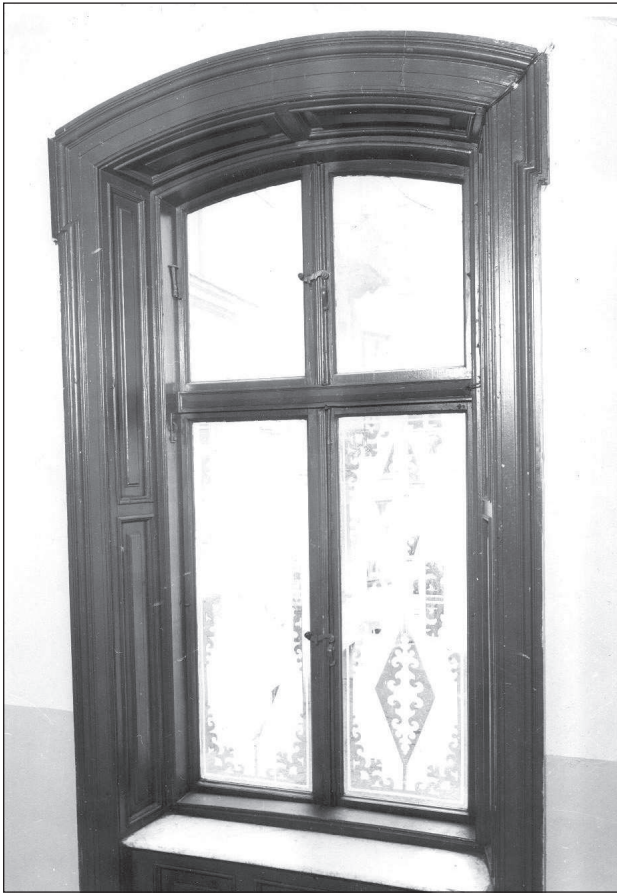
23. Okno klatki schodowej w kamienicy przy ul. Nowogrodzkiej 10. Fot. K. Kowalska, 1978
 23. Window of the staircase in the tenement house at 10 Nowogrodzka St. Photo K. Kowalska, 1978

Okna klatek schodowych w odróżnieniu od okien pomieszczeń mieszkalnych były przeważnie pojedyncze – ościeżnicowe, krosnowe, a w końcu też skrzynkowe. Na początku XX wieku bywały podwójne. W 2 połowie XIX wieku i na początku XX

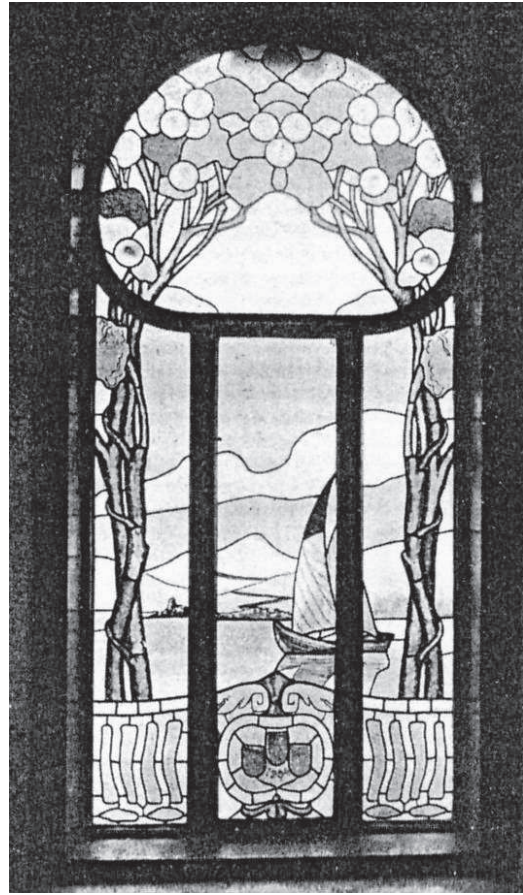
24. Okno klatki schodowej w kamienicy przy ul. Służewskiej 3 (nie istnieje). „Przegląd Techniczny”, 1905, nr 9
 24. Window of the staircase in the tenement house at 3 Służewska St. (does not exist). “Przegląd Techniczny”, 1905, no 9

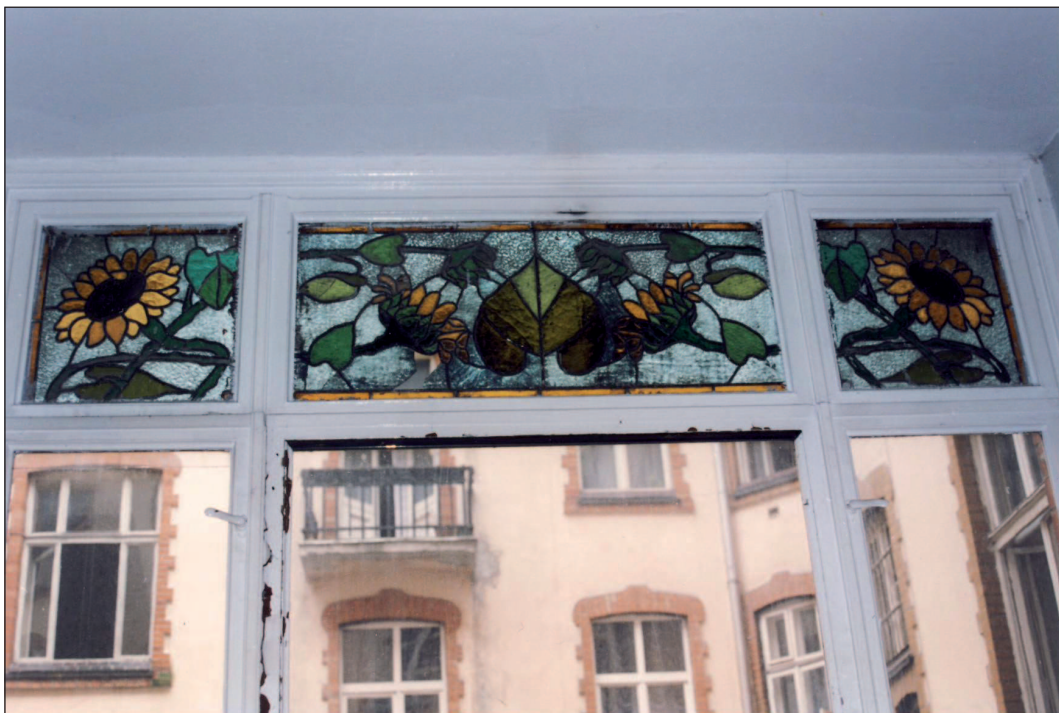
25. Fragment okna klatki schodowej w kamienicy w Alejach Jerozolimskich 51 (1904-06). Fot. J. Roguska 2001
 25. Fragment of the staircase window of the tenement house at 51 Aleje Jerozolimskie (1904-06). Photo J. Roguska 2001

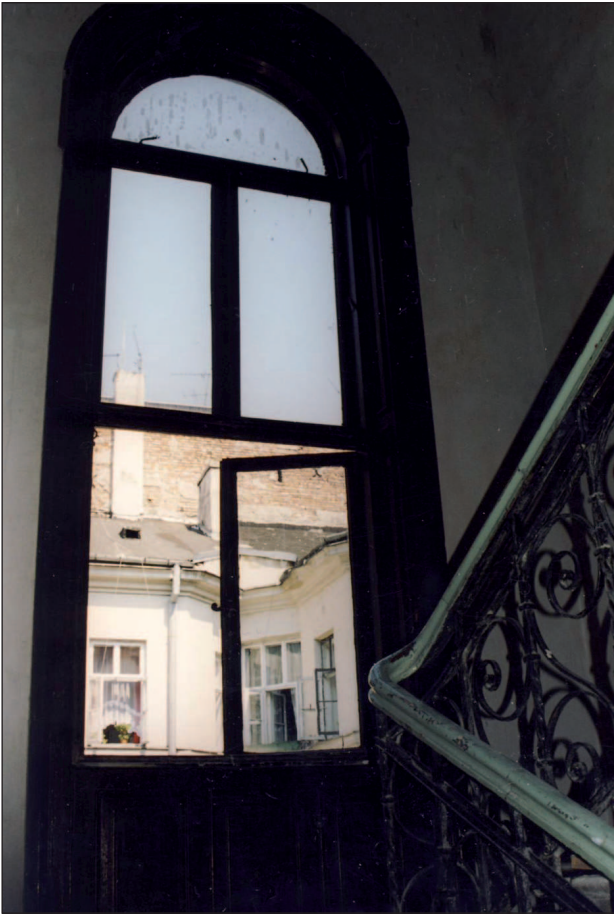
26. Okno klatki schodowej na ostatnim piętrze kamienicy przy ul. Nowogrodzkiej 10 (1892-93).
Fot. J. Roguska 2003

26. Window of the staircase at the last floor of the tenement house at 10 Nowogrodzka St. (1892-93).
Photo J. Roguska 2003

klatkę schodową. W 2 połowie XIX wieku ostatnie (najwyżej położone) okna głównych klatek schodowych miały często półkoliste zamknięcia (il. 26), na początku XX wieku zaczęto odchodzić od tej formy. Ze względu na duże rozmiary okien głównych klatek schodowych w końcu XIX i na początku XX wieku, tylko fragmenty miały formę ruchomych, otwieranych skrzydeł, inne fragmenty były osadzone na stałe. Usztywnienie, ale i dekorację okien klatek schodowych stanowiły, zwłaszcza na początku XX wieku, gęste podziały skrzydeł i fragmentów stałych cienkimi szprosami.

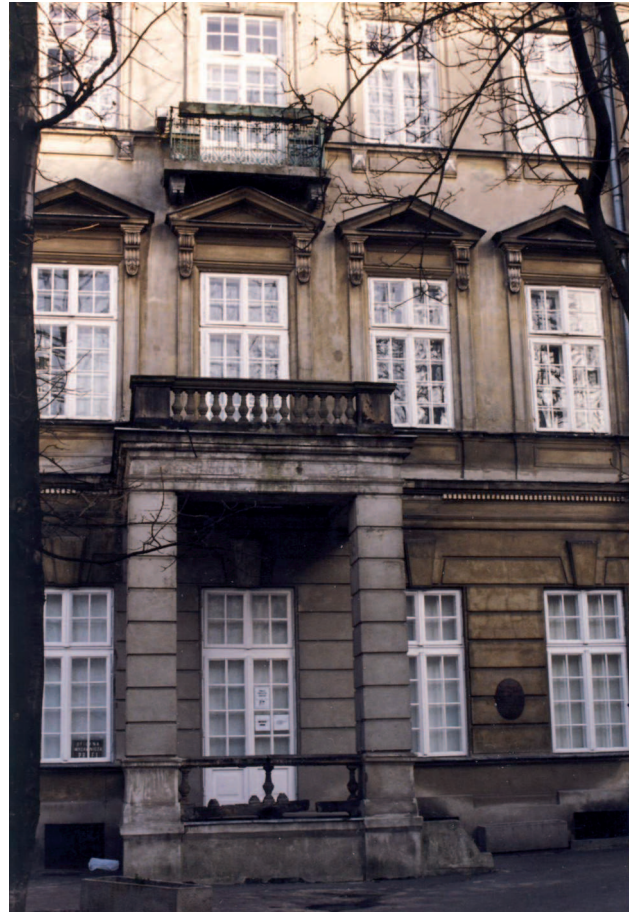
27. Pałac Belina-Brzozowskich przy ul. Brackiej 20 w głębi posesji. Fragment elewacji.
Fot. J. Roguska 2003

27. Belina-Brzozowski Palace at 20 Bracka St. in the heart of the property. Fragment of the elevation.
Photo J. Roguska 2003

utrzymywała się tendencja do wprowadzania poza głównymi podziałami okna na skrzydła i nadślemy (część górna okna nad ślemieniem – poziomą belką dzielącą okno), dalszego podziału tych pól szczeblinami na drobne kwatery tworzące gęstą kratkę. Tak prezentują się okna m.in. w pałacowej oficynie – kamienicy przy Krakowskim Przedmieściu 17 (1848), w pałacu Rembelińskiego / Kurtza w Alejach Ujazdowskich 10 (1858-65), w pałacu Belina – Brzozowskich przy ul. Brackiej 20 (1882) – il. 27.

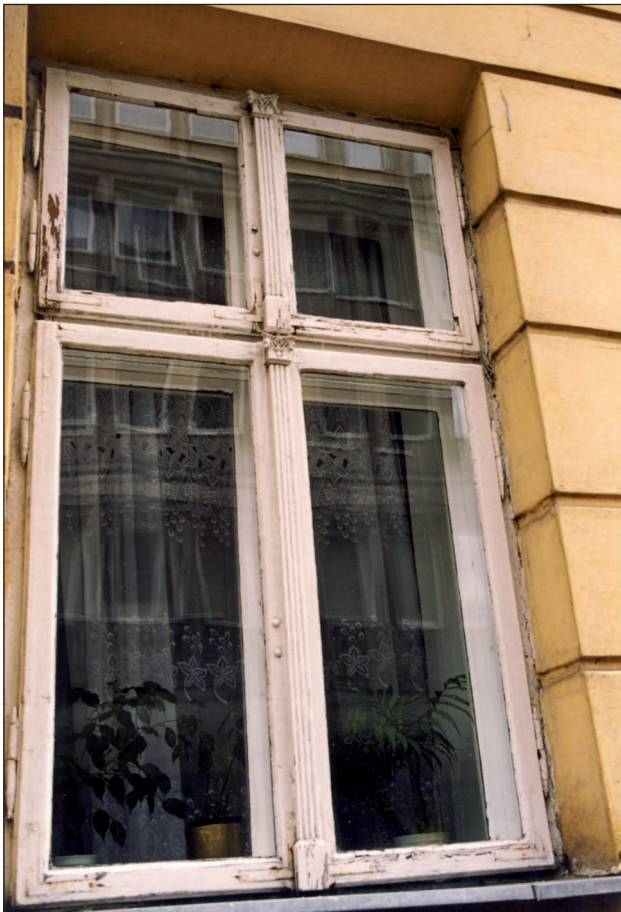
28. Okno kamienicy przy ul. Wilczej 15 (1885). Fot. J. Roguska 2003

28. Window of the tenement house at 15 Wilcza St. (1885).
Photo J. Roguska 2003

słupka pionowego, z pionem wytworzonym w stanie zamkniętym przez ruchome listwy przymykowe, ten rodzaj „krzyża” określa się jako „pozorny”. Jedno ze skrzydeł wyposażane było w przylgę i listwę przymykową, kształtowaną często dekoracyjnie w formie drewnianej kolumnki lub pilastra, zwieńczonych małymi głowicami odlanymi z metalu (il. 28, 28a) lub miniaturowymi esownicami.

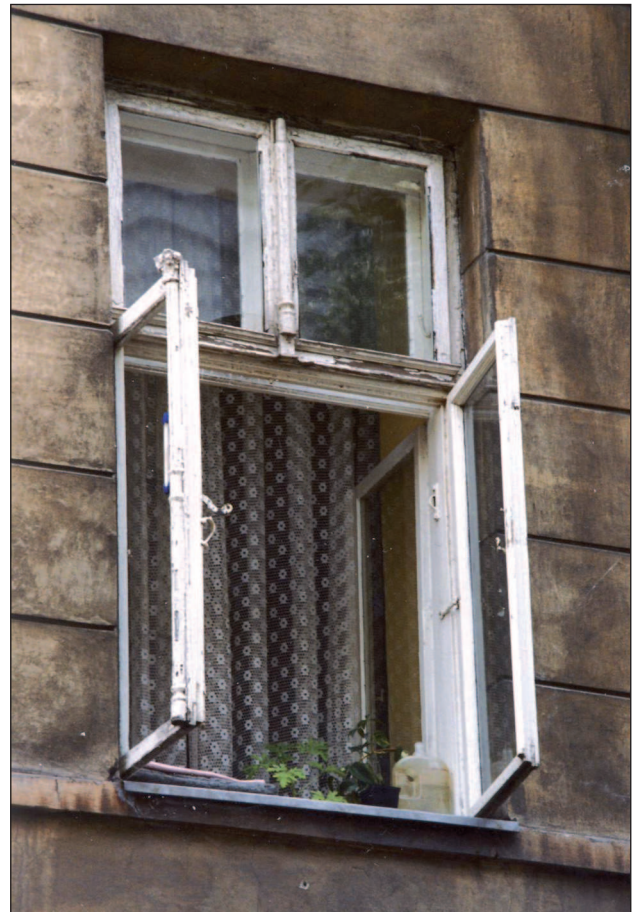
28a. Okno kamienicy przy ul. Kruczej 13 (1889-90).
Fot. J. Roguska 2003

28a. Window of the tenement house at 13 Krucza St. (1889-90).
Photo J. Roguska 2003

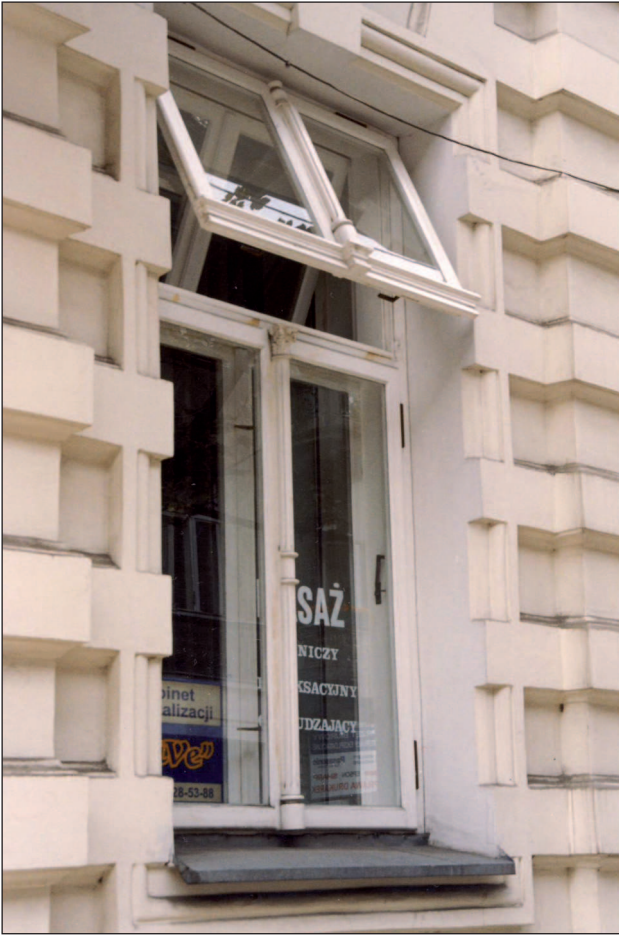
29. Okno kamienicy przy ul. Wilczej 18 (ok. 1880).
Fot. J. Roguska 2003
29. Window of the tenement house at 18 Wilcza St.
(circa 1880). Photo J. Roguska 2003

optycznego, nieruchomą i usztywniającą szczebliną na dwie części, z nałożoną na szczeblinę kolumnką lub pilastrem, jak np. w kamienicy przy ul. Wilczej 18 (ok. 1880) – il. 29. **Okno prostokątne w formie stojącym z powyższym podziałem**, tj. w dolnej partii na dwa skrzydła ruchome, zamocowane w ramach bocznych, otwierane wokół pionowych osi oraz w górnej partii z nadśleciem, zamocowanym w śleminiu lub w górnej ramie, otwieranym uchylnie, podzielonym optycznie dekoracyjno-usztywniającym szprosem **stało się najpowszechniejszym typem okna w 2 połowie XIX wieku**. Nadślenia uchylne zaczęto wyposażać w okapniki (ściekwy) profilowane w drewnie, a także z blachy. Okna powyższego typu spotyka się jeszcze w kamienicach wznoszonych na początku XX w.
