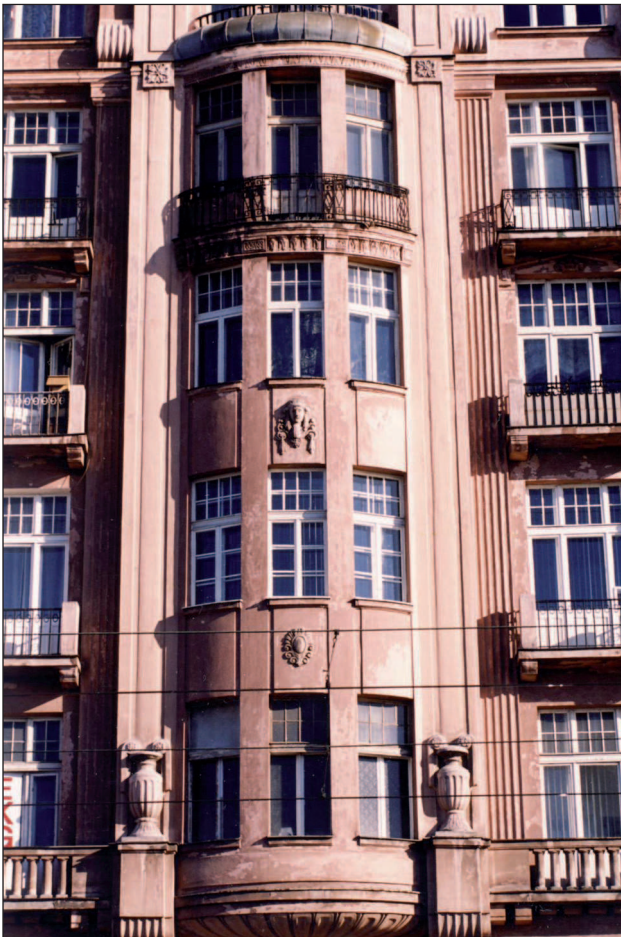
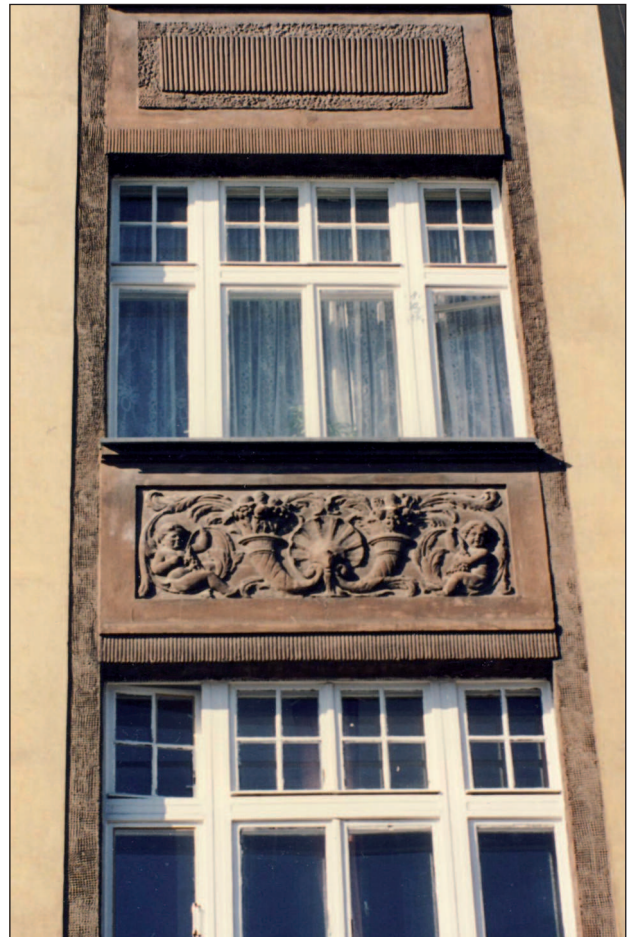
31. Okna w kamienicy w Alejach Jerozolimskich 49 (1913).  
Fot. J. Roguska 2003

31. Windows of the tenement house at 49 Aleje Jerozolimskie (1913). Photo J. Roguska 2003

32. Okna w kamienicy przy ul. Flory 1 (1912). Fot. J. Roguska 2003

32. Windows in the tenement house at 1 Flory St. (1912). Photo J. Roguska 2003

Nadsłemia okien uwolnione wcześniej od pionowego dekoracyjnego słupka pośrodku, na początku XX wieku zaczynają być dzielone cienkimi szczeblinami na drobną „kratkę” o polach zbliżonych do kwadratu. „Przekratkowanie” górnej części stanowi bardzo charakterystyczny wyraz plastyczny okna

zwłaszcza około 1910 r. (il. 31, 32). Takie rozwiązania wiązały się z upowszechnieniem estetyki secesyjnego „kwadratystylu” a w warstwie technicznej – z konstrukcją skrzynkową.

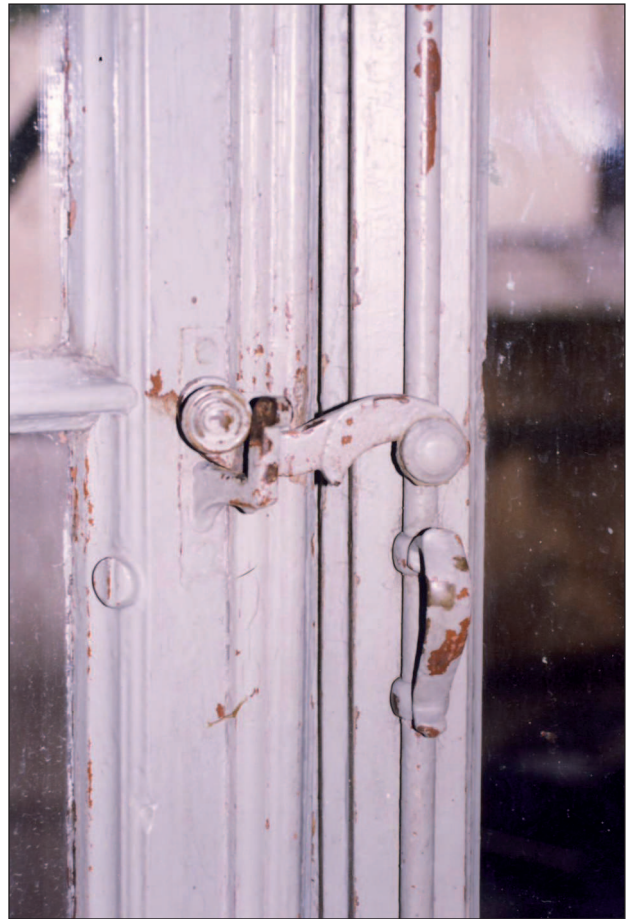
34. Środkowy fragment mechanizmu zawrotnicy (bagnetsztangi) okna na klatce schodowej w kamienicy przy ul. Marszałkowskiej 41. Fot. J. Roguska 2003

34. Central fragment of the espagnolette closure (bagnetsztanga) mechanism of the window at the staircase in the tenement house at 41 Marszałkowska St. Photo J. Roguska 2003

z wyjmowanym trzpieniem. Do zamykania i otwierania okien dwudzielnych stosowano powszechnie zawrotnice (bagnetsztangi) – il. 23, 34. Znacznie rzadziej – zasuwnice (baskwile). Okucia te chwytały oba skrzydła w trzech punktach.

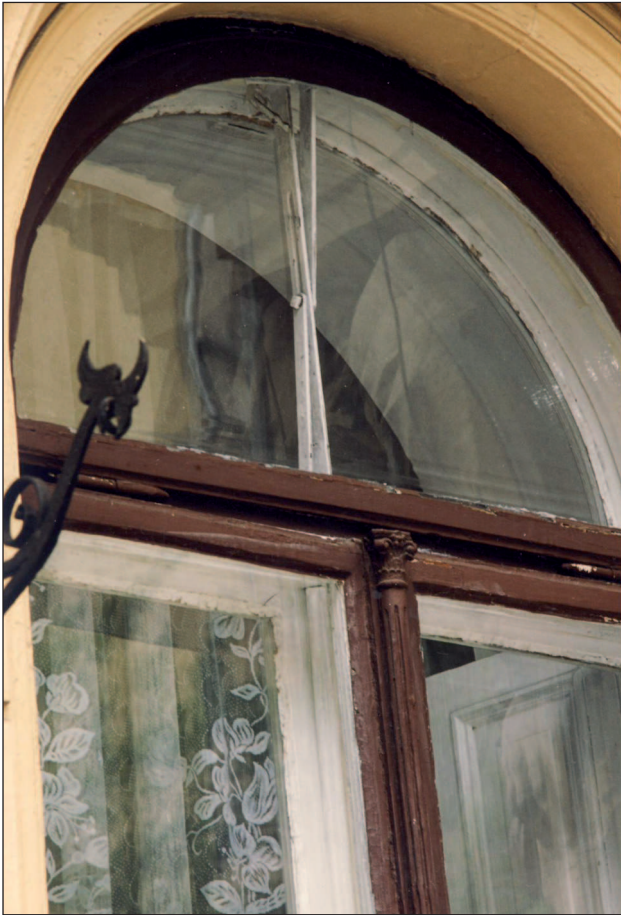
35. Okucia okna w kamienicy przy ul. Mokotowskiej 57.  
Fot. J. Roguska 2003

35. Window fittings in the tenement house at 57 Mokotowska  
St. Photo J. Roguska 2003

rozwołek dostosowanych do typu konstrukcji okna (ościeżnicowej, skrzynkowej, krosnowej) – nożycowych, sprężynowych, spinaczowych (il. 35). Do otwierania wysoko umieszczonych nadślepi służyły dźwigniki i bardziej skomplikowane automaty linkowe i dźwigniowe.

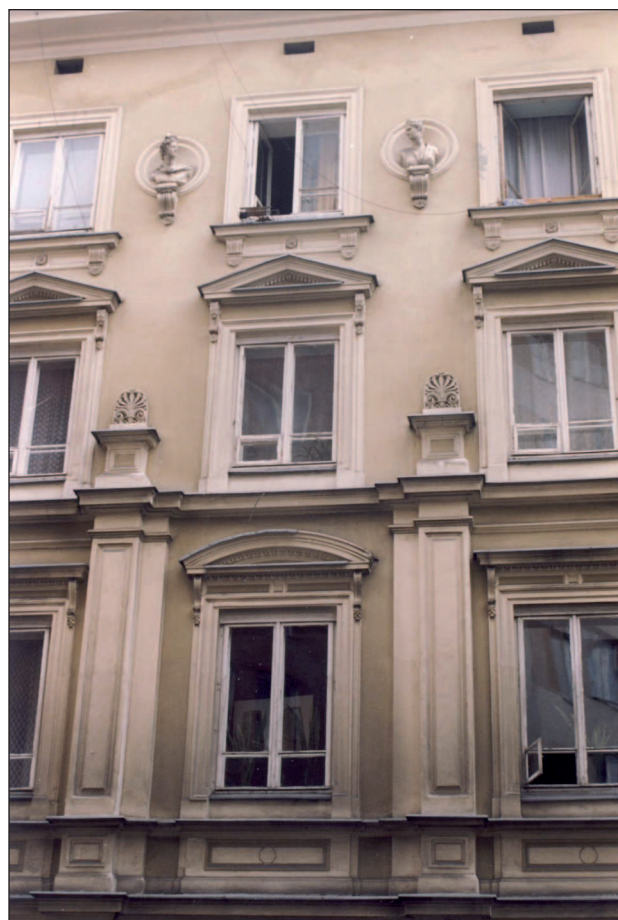
37. Fragment elewacji domu przy ul. Zgoda 3 (1874-75).  
Fot. J. Roguska 2001  
37. Fragment of elevation of the house at 3 Zgoda St. (1874-75). Photo J. Roguska 2001

Około połowy XIX wieku i w następnych dekadach lat 50., 60., 70., a także później choć już nie wyłącznie, kompozycje fasad domów i obramień okien nawiązywały do renesansu włoskiego. Zdarzały się po lata 70. – coraz rzadziej – motywy dekoracyjne będące śladem poprzedniej epoki neoklasycyzmu, jak palmety, akroteria, zębowniki, zdobiące gzymsy obramień okiennych (il. 10, 37).

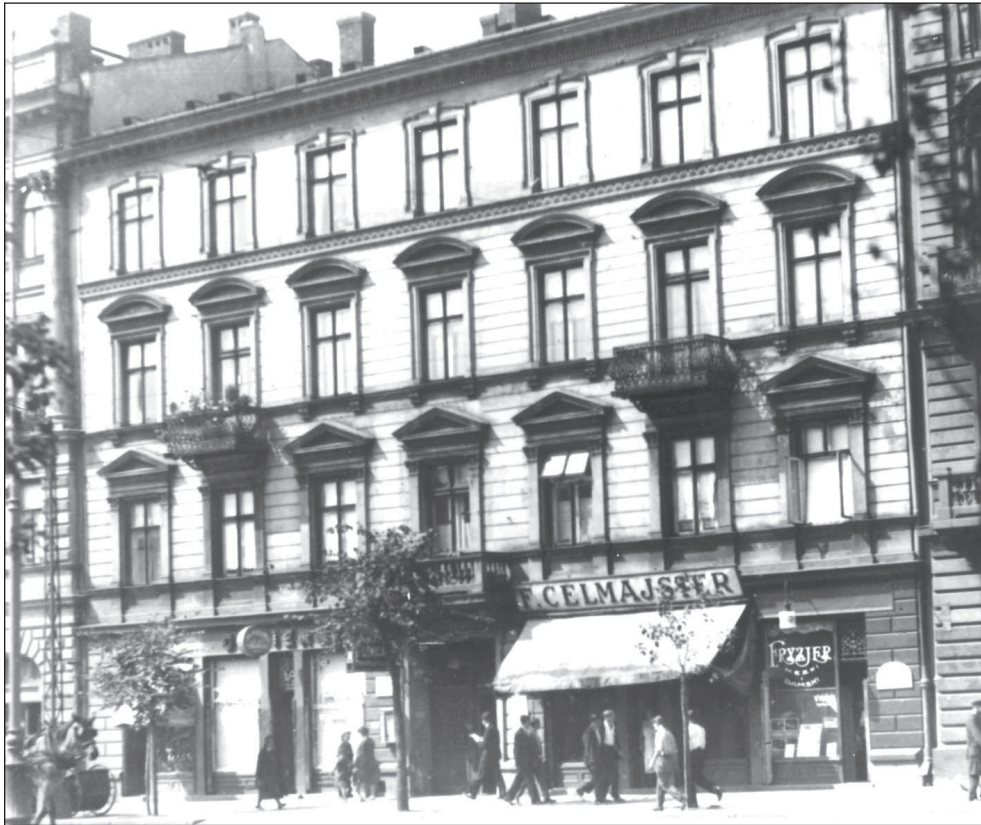
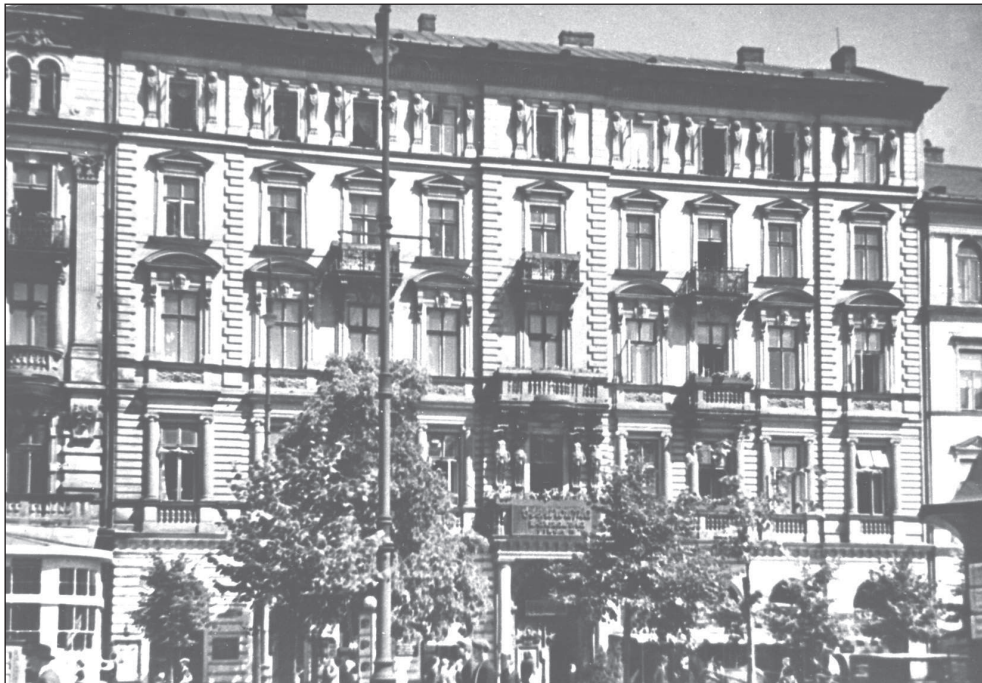
38. Kamienica przy ul. Chłodnej 24 (1875). Źródło: Narodowe Archiwum Cyfrowe  
38. Tenement house at 24 Chłodna St. (1875). Source: National Digital Archive

39. Kamienica w Alejach Jerozolimskich 28 (dawniej 8). AMWKZ, Zbiór Referatu Gabarytów. Fot. sprzed 1939  
39. Tenement house at 28 Aleje Jerozolimskie (formerly 8). AMWKZ, Volumetric Section collection. Photo before 1939

W latach 50., 60., 70. XIX w. najpowszechniejsze były okna w formie prostokątnej „stojącym” ujęte w profilowane opaski często zwieńczone naczółkiem trójkątnym lub odcinkowym albo gzymsem prostym wspartym na konsolach (il. 37). Progresywnym typem oprawy było obramienie typu edykułowego z pilastrami a potem kolumnami na cokołach, z belkowaniem zwieńczonym trójkątnym lub odcinkowym naczółkiem (il. 38, 39).

Pod koniec lat 70., w latach 80. i 90. XIX w. można obserwować rosnącą plastyczność i dekoracyjność obramień okien (il. 39, 40), wplatanie motywów barokowych. Coraz częściej pilastry w obramieniach były zastępowane przez kolumny (il. 39), czasem zdobione do 1/3 wysokości jak w renesansie francuskim i niemieckim (il. 40), a niekiedy miejsce kolumn zajmowały odlewy kariatyd. Bogate obramienia pochodne od formy edykuły otrzymują często na początku lat 80. już nie tylko okna pierwszego piętra, ale i drugiego (il. 39). Brakuje miejsca na wyprowadzenie poprawnej formy. Okna wyższej

kondygnacji opierają się na naczółkach obramień niższego piętra, między które wciskane są balkony wyższej kondygnacji. Zakłóca to czytelność horyzontalnego układu obramień okien, a pojawienie się ryzalitów, w których okna miewają bogatsze ukształtowanie niż pozostałe na kondygnacji (il. 40) pogłębia to wrażenie i zwiększa światłocieniowość bogato dekorowanej fasady. Zwiększa się wysokość, przybywa kondygnacji. Okna ostatniej kondygnacji, często półkoliście zamknięte, dekoruje się w taki sposób, że stają się elementami fryzu pod gzymsem wieńczącym (il. 39).

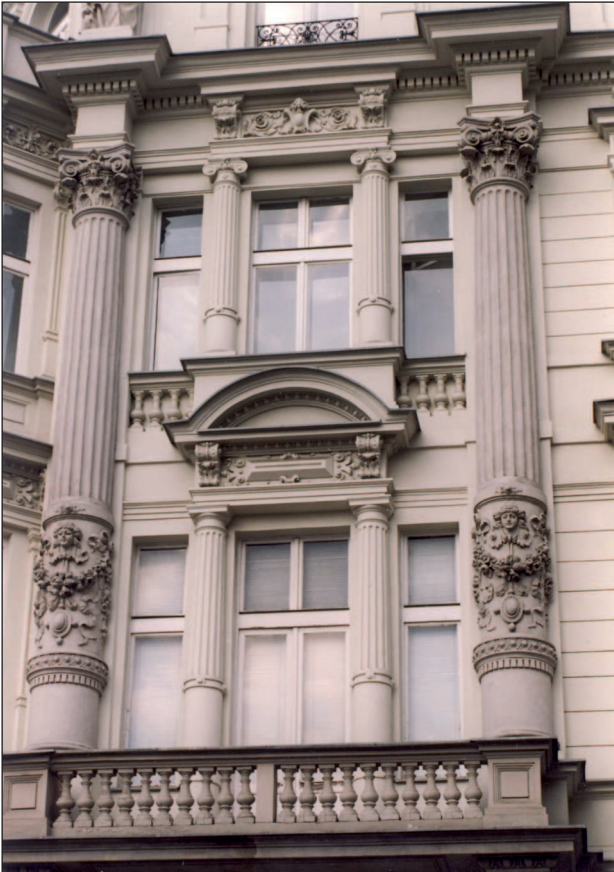
40. Okna kamienicy pierwotnie E. Wedla przy zbiegu ul. Szpitalnej 8 i Górskiego (1893). Fot. J. Roguska 2003  
 40. Windows of the tenement house originally of E. Wedel at the crossroads of 8 Szpitalna St. and Górskiego St. (1893). Photo J. Roguska 2003

W latach 80. i 90. XIX wieku sięga się w obramieniach okien po motywy renesansu północnego: francuskiego i niemieckiego. Obramienia okien w tynku udającym ciosy kamienne czasem na tle czerwonej lub żółtej licówki ceglanej, wiązane są „łańcuchowo” w pionie uzupełnione bogatą dekoracją, zawierającą motywy północnego renesansu – ornament zawijany, pryzmatyczne guzy (il. 40), a z czasem, na początku XX wieku – eklektyczną dekorację (il. 41).

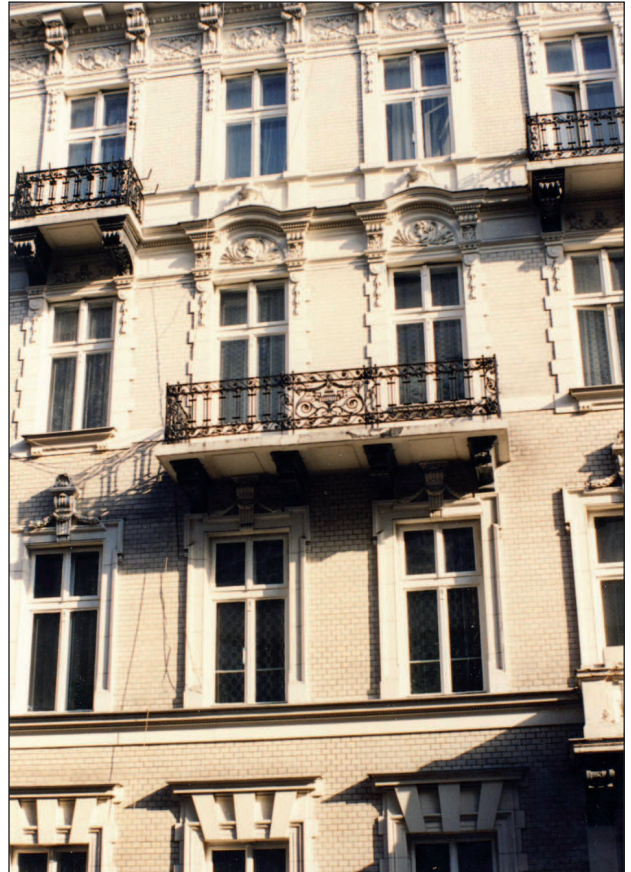
41. Okna kamienicy przy ul. Mokotowskiej 50 (1902). Fot. J. Roguska 2003  
 41. Windows of the tenement house at 50 Mokotowska St. (1902). Photo J. Roguska 2003

Pod wpływem secesji około 1900 r. obramienia okien utrzymanych w duchu eklektycznego historyzmu ulegają spłaszczeniu (por. il. 41), a dawne formy edykułowe – skrajnie eklektycznym przekształceniom i w końcu odrzuceniu.

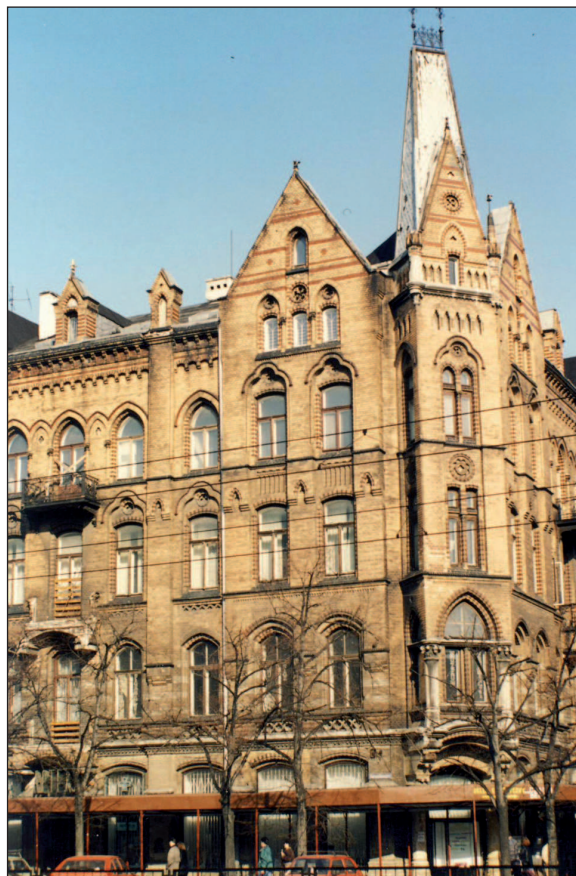
42. Kamienica przy ul. Marszałkowskiej 72 (1897).  
Fot. J. Roguska 1998, przed remontem  
42. Tenement house at 72 Marszałkowska St. (1897).  
Photo J. Roguska 1998, before renovation

W latach 90. XIX w. w kamienicach wznoszonych w duchu gotyku stosuje się w obramieniach okien fazowania, profilowaną, kolorową cegłę glazurowaną, zdarzają się ostrołuczne zamknięcia okien, ale jako mało praktyczne zastępowane są często łukami odcinkowymi (il. 42, 43).

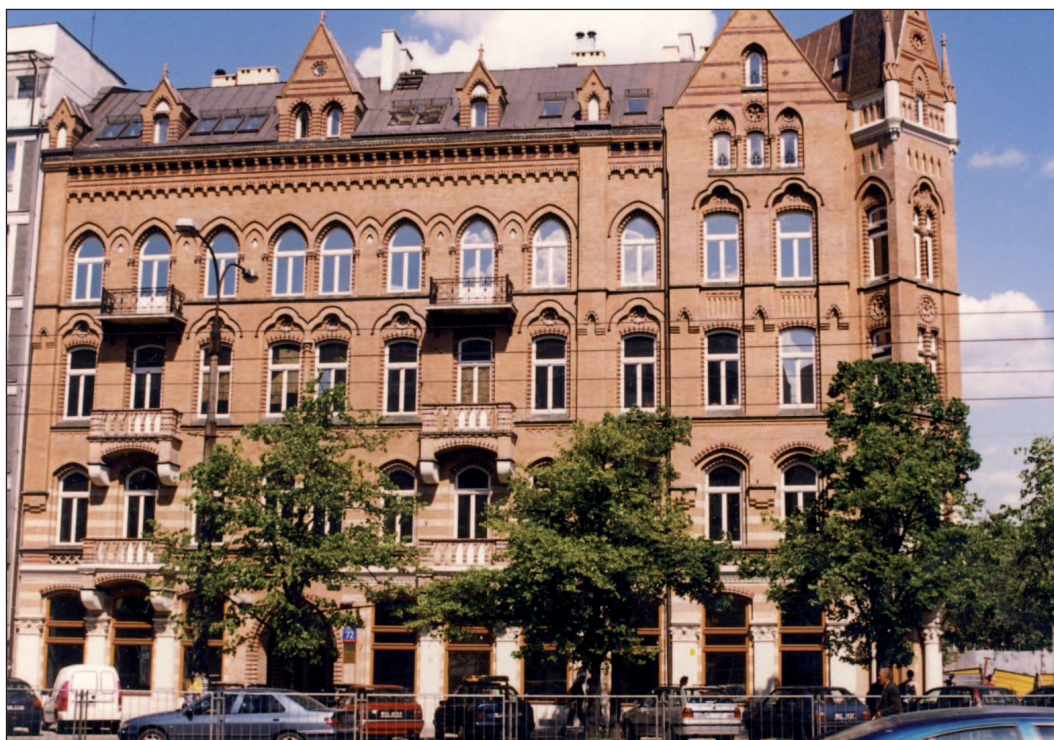
43. Kamienica przy ul. Marszałkowskiej 72 (1897). Fot. J. Roguska 2003, po remoncie  
43. Tenement house at 72 Marszałkowska St. (1897). Photo J. Roguska 2003, after renovation

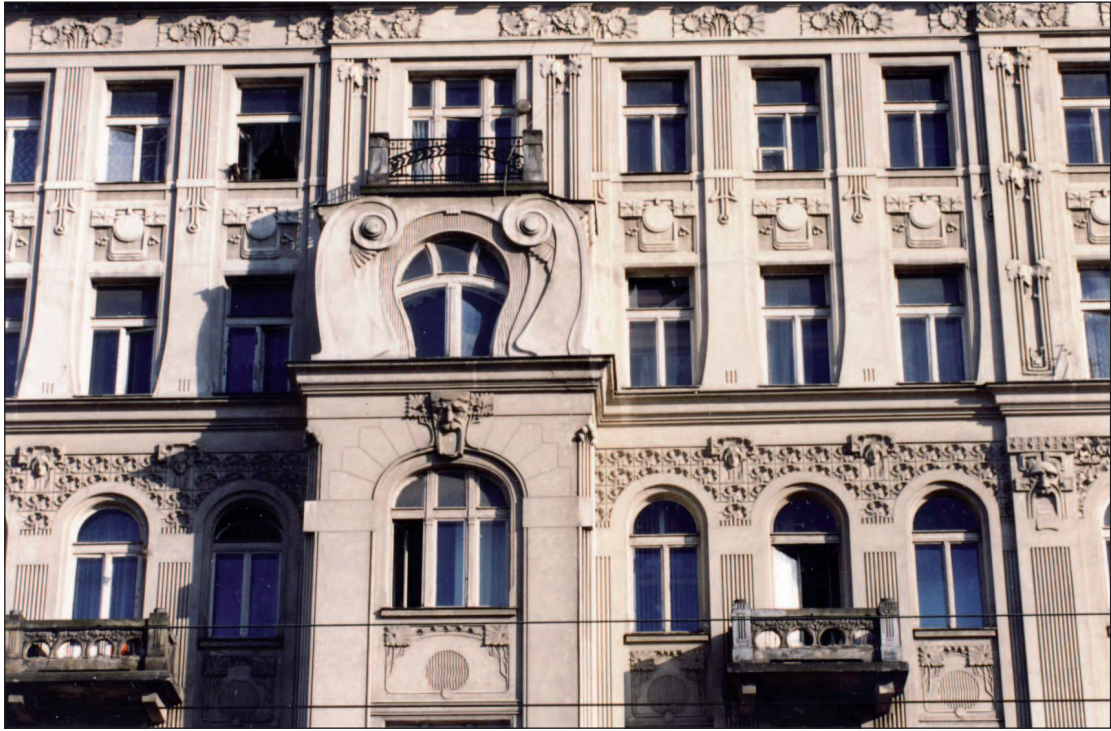
44. Okna górnych pięter w kamienicy w Alejach Jerozolimskich 47 (1905-06). Fot. J. Roguska 2003  
 44. Windows of the upper stories of the tenement house at 47 Aleje Jerozolimskie (1905-06). Photo J. Roguska 2003

Secesja na początku XX wieku odrzuciła historyczny detal i ornamentykę. Okna tracą wypukłe obramienia. Ujęte w gładkie otwory stają się elementami większych kompozycji ściany dekorowanej secesyjną ornamentyką, w pierwszych latach XX w. – roślinną, zwierzęcą (il. 44) a następnie około 1910 r. – geometryczną, rozmieszczoną w starannie wybranych miejscach, skoordynowanych z układem okien (il. 45).

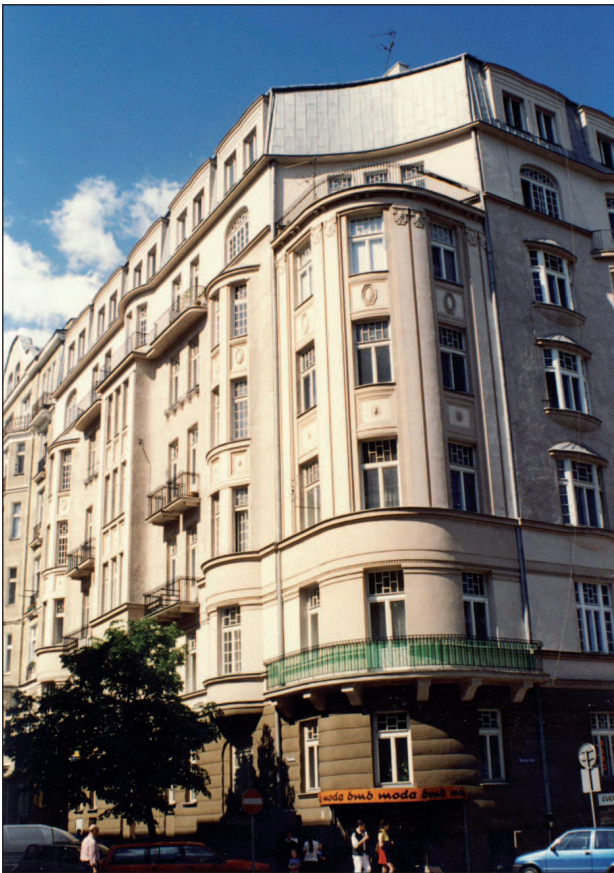
45. Kamienica przy ul. Nowogrodzkiej 40 (1910-11). Fot. J. Roguska 2003  
 45. Tenement house at 40 Nowogrodzka St. (1910-11). Photo J. Roguska 2003

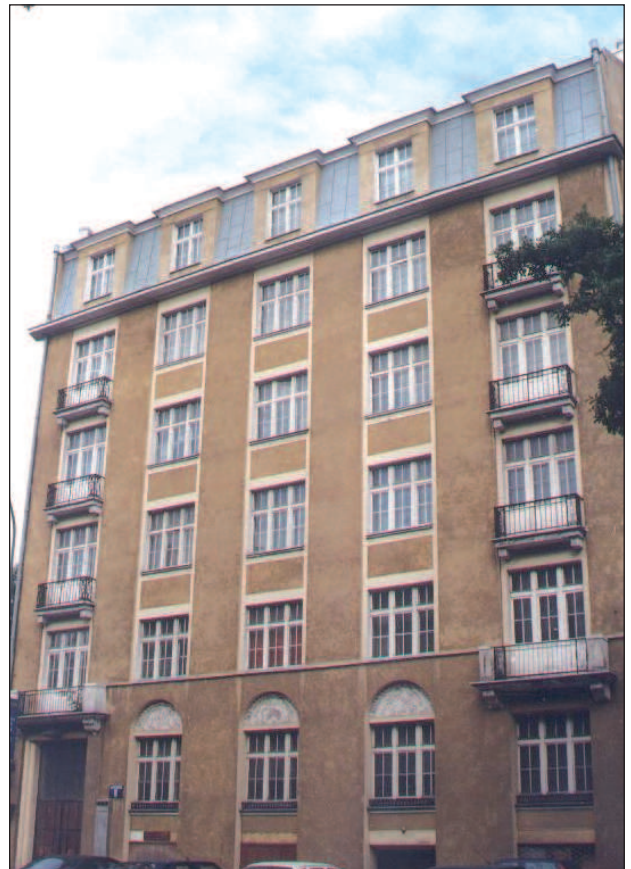
46. Kamienica w Alei Szucha 8 (1912). Pierwotnie licowana częściowo szarą cegłą cementową. Fot. J. Roguska 2000  
 46. Tenement house at 8 Aleja Szucha 8 (1912). Originally partly covered with grey cement brick. Photo J. Roguska 2000

zonego schematu klasycznego – cokół zaznaczony np. półkolistymi wnękami z wycofaną z lica płaską i pełną umiaru dekoracją nad oknami, piony okien ujęte w pasy międzyokienne i zwieńczenie prostym gzymsem (il. 46). Powstają też fasady mniej asceetyczne, ale i w nich okna są pozbawione obramień, są częścią kompozycji, której projektanci posługują się uproszczonymi schematami kompozycyjnymi i motywami o rodowodzie historycznym, głównie klasycznym.

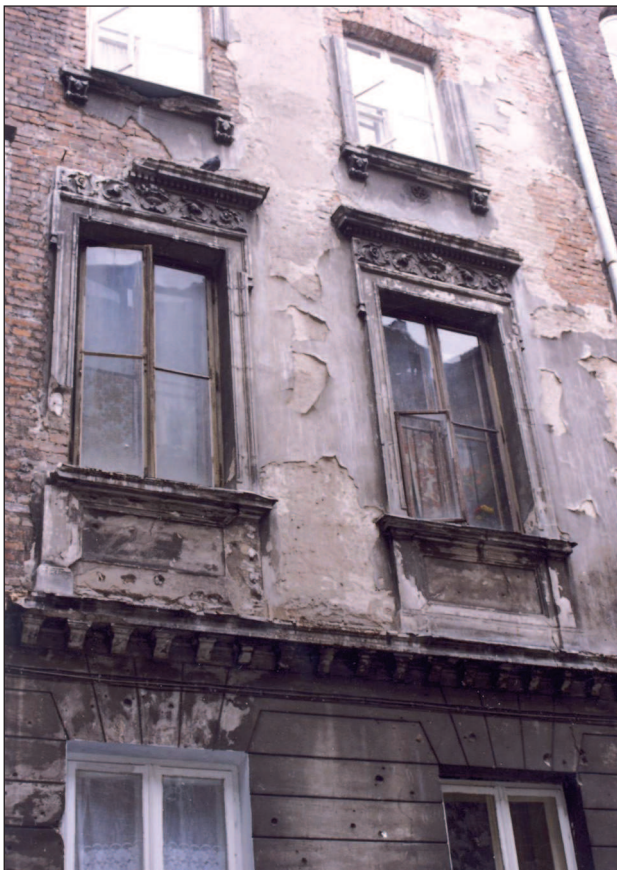
47. Okna w elewacji od podwórza kamienicy przy ul. Hożej 42 (1892-93). Fot. J. Roguska 2003

47. Windows in the elevation from the courtyard in the tenement house at 42 Hoża St. (1892-93). Photo J. Roguska 2003

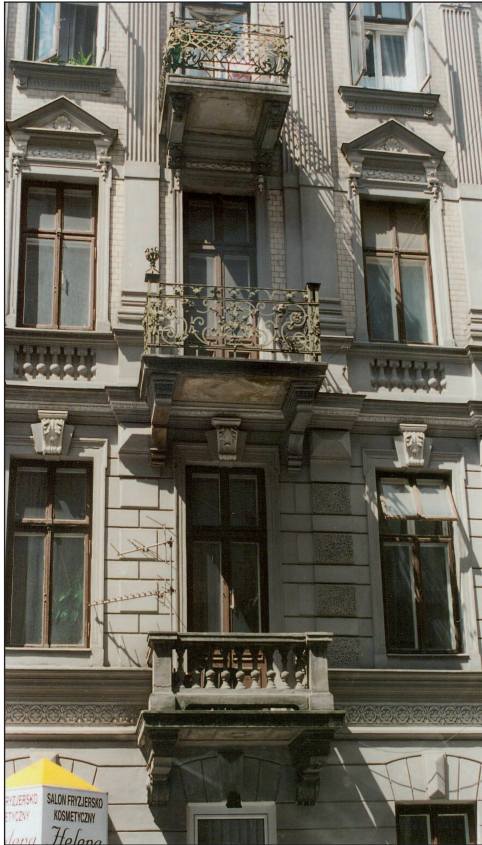
48. Fragment kamienicy przy ul. Wilczej 32 (1897) z zachowaną pierwotną stolarką okienną i ciemną kolorystyką na zewnątrz. Fot. J. Roguska 2002

48. Fragment of the tenement house at 32 Wilcza St. (1897) with preserved window woodwork and dark colours on the outside. Photo J. Roguska 2002

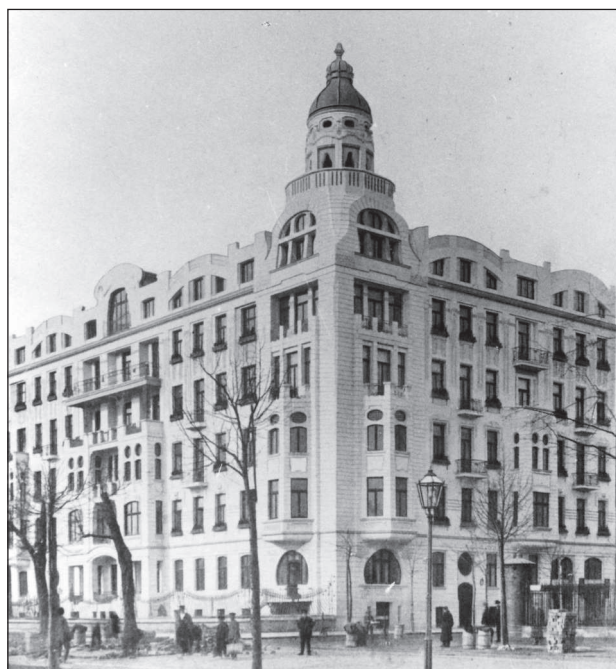
50. Kamienica Spokornego w Alejach Ujazdowskich (1903) – nie istnieje. „Przegląd Techniczny” 1904, nr 25  
50. Tenement house of Spokorny at Aleje Ujazdowskie (1903) – does not exist. “Przegląd Techniczny” 1904, no 25

Nawet domy uchodzące za czyste przejawy warszawskiej secesji otrzymały na początku XX w. stolarkę z ciemnym na zewnątrz malowaniem, np. nieistniejące, ale znane w pierwotnej postaci z publikacji kamienice: Spokornego w Alejach Ujazdowskich (1903) – il. 50 i Tołwińskiego przy ul. Służewskiej 3 (1903-05)<sup>25</sup>. Ciemna barwa pierwotna przebija spod łuszczącej się późniejszej farby białej w secesyjnej kamienicy przy ul. Górnośląskiej 22 (1904).

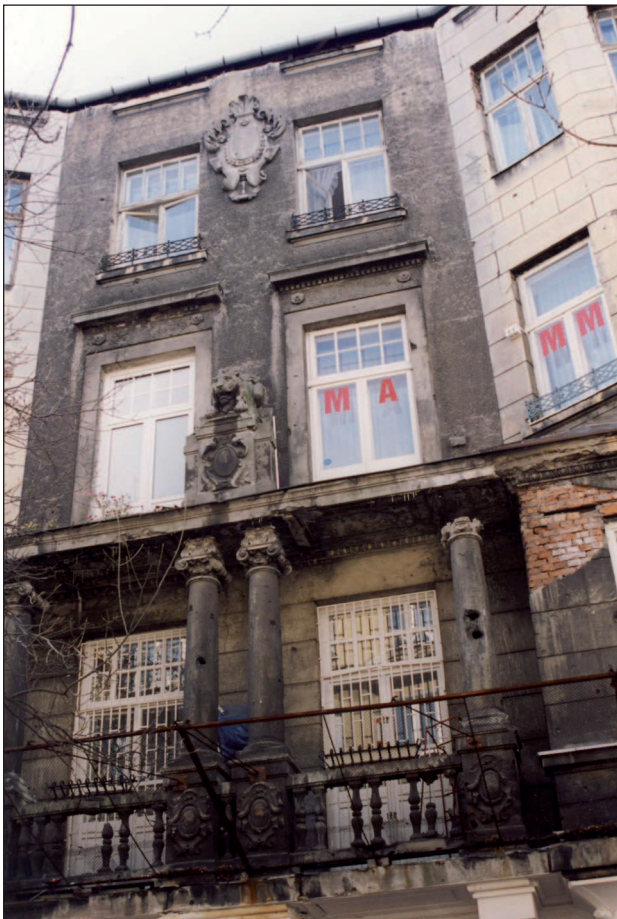
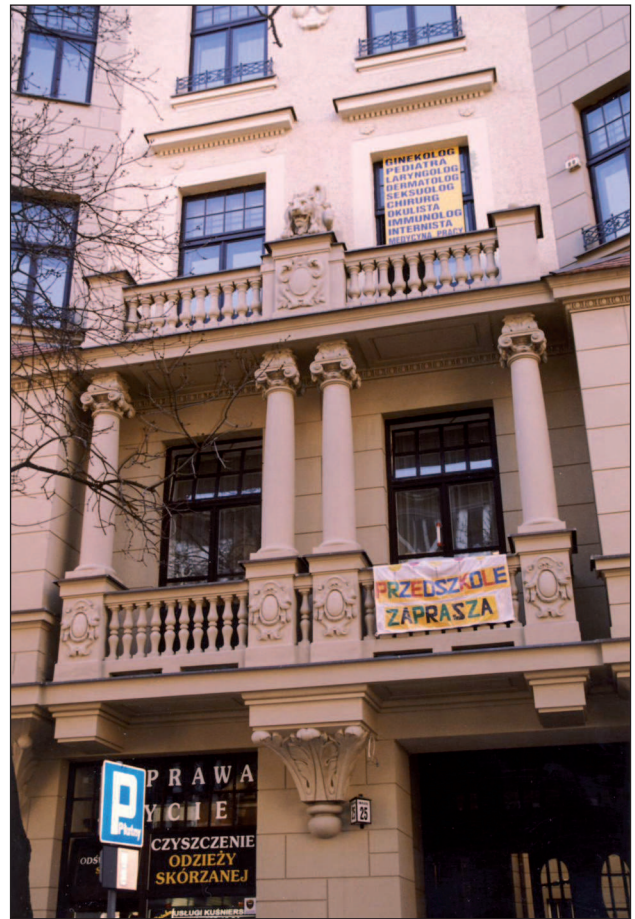
54. Kamienica przy ul. Emilii Plater 25 (ok. 1910). Przed remontem. Fot. J. Roguska 1998

54. Tenement house at 25 Emilia Plater St. (circa 1910). Before renovation. Photo J. Roguska 1998

55. Kamienica przy ul. Emilii Plater 25 (ok. 1910). Po remoncie. Fot. J. Roguska 2003

55. Tenement house at 25 Emilia Plater St. (circa 1910). After renovation. Photo J. Roguska 2003

W ostatnich latach nastąpiła znaczna w tej mierze poprawa (il. 54, 55), ale czasem wahadło wychyliło się w drugą stronę i obserwuje się przy remontach zastępowanie zachowanej barwy białej, pierwotnej, barwą ciemną. Zmiany kolorystyki powinny być poprzedzone odpowiednimi badaniami warstw farby i ikonografii. Powinno się wracać do pierwotnej barwy stolarki, jeśli zachowały cechy fasady, wskazujące na czas powstania, lub relikty.
